Monitoringsrapportage 2019

Watergraafsmeer - JLD-Dijkstabilisator

projectnummer 0413509.101
definitief
11 september 2020

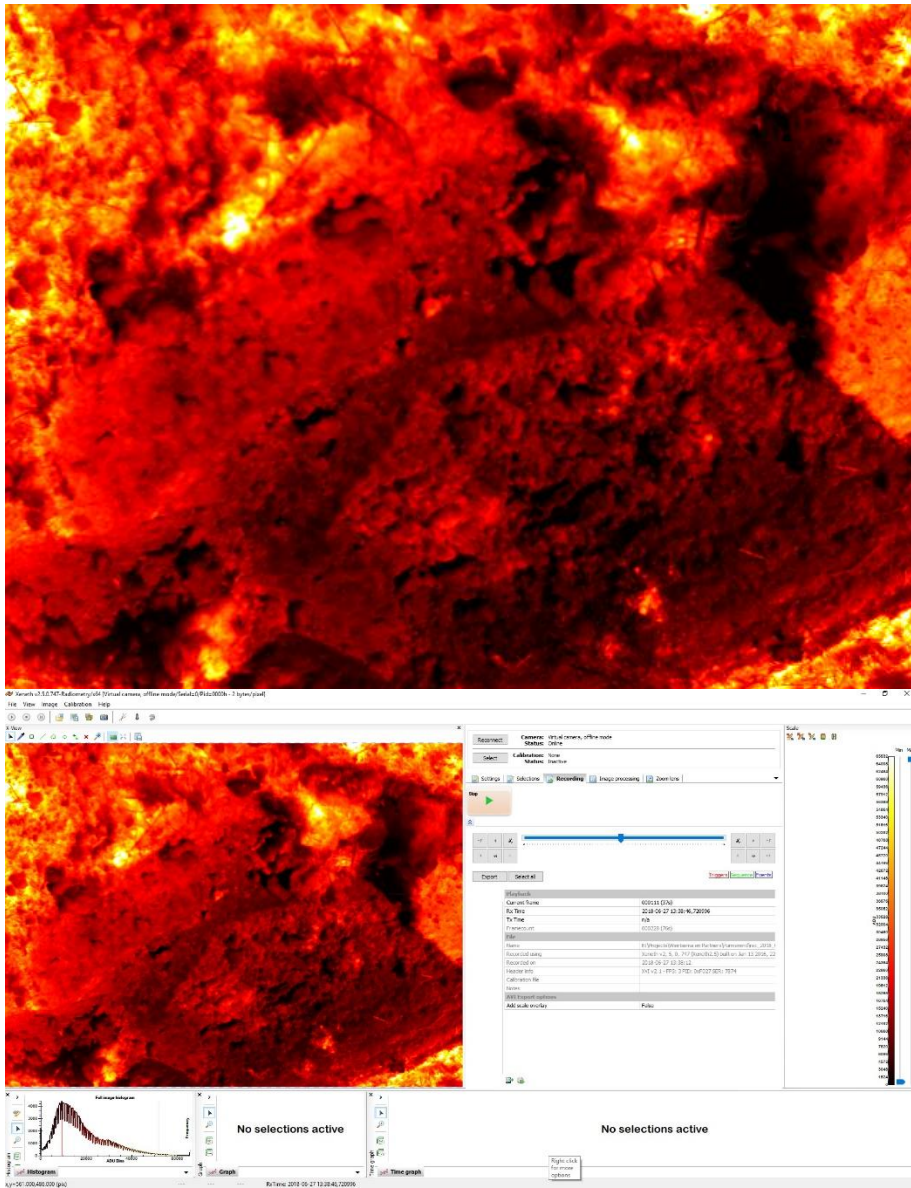
Punt 21a:

Deze locatie is een afgegraven stuk grond, waarbij ongeveer 30 cm onder het maaiveld een thermische meting is gedaan, om te kijken wat de grond temperatuur ongeveer is.

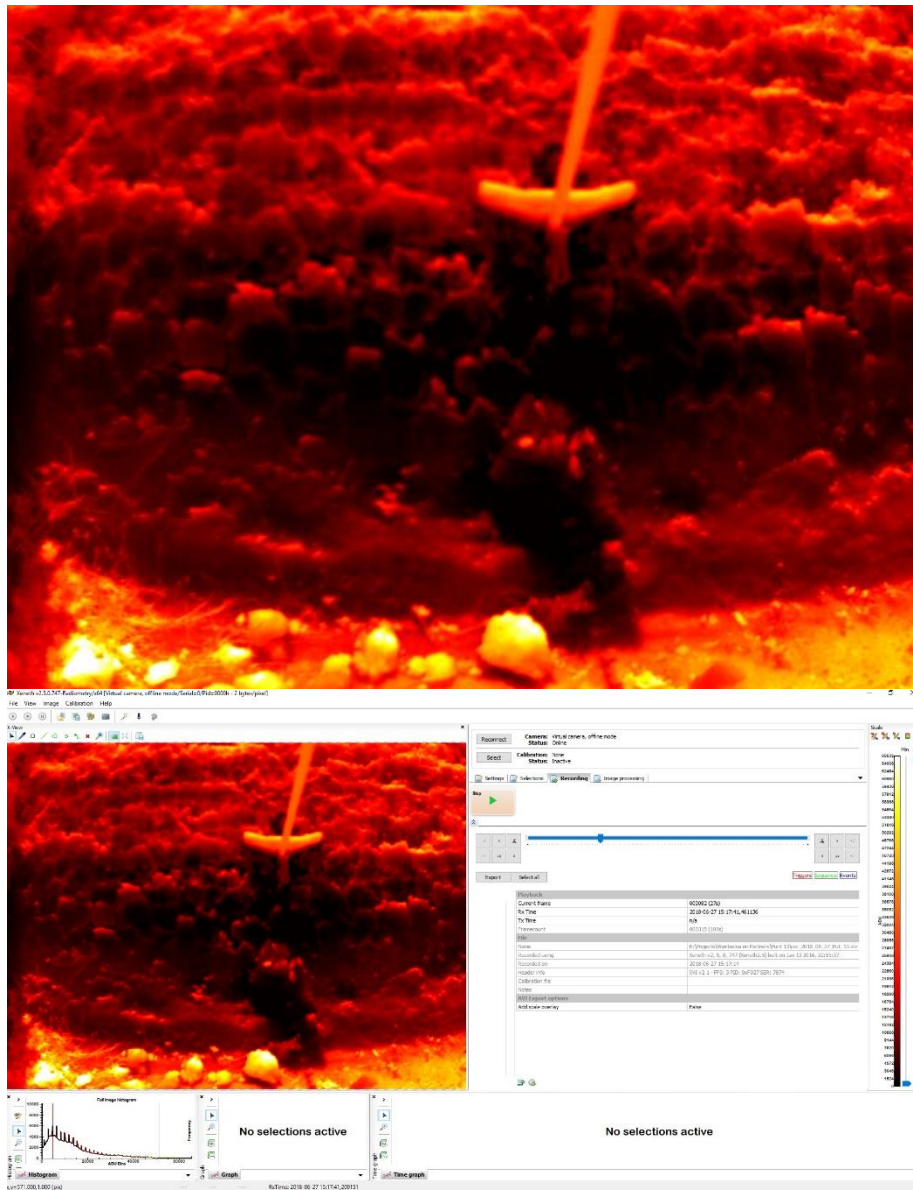
Punt 13:

Dit is evenals punt 12 een droog punt zonder water uitvloeit

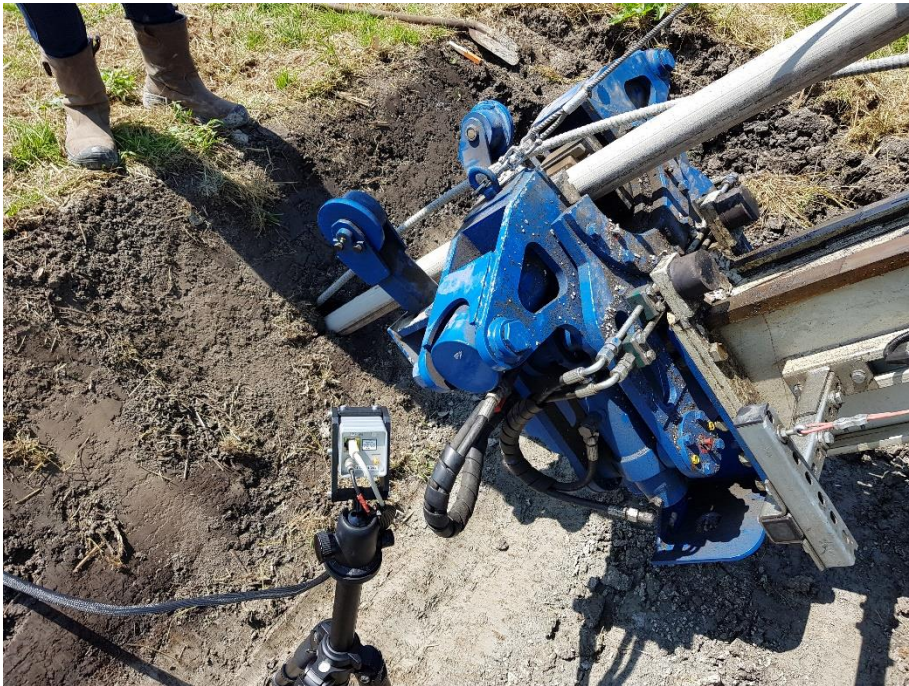
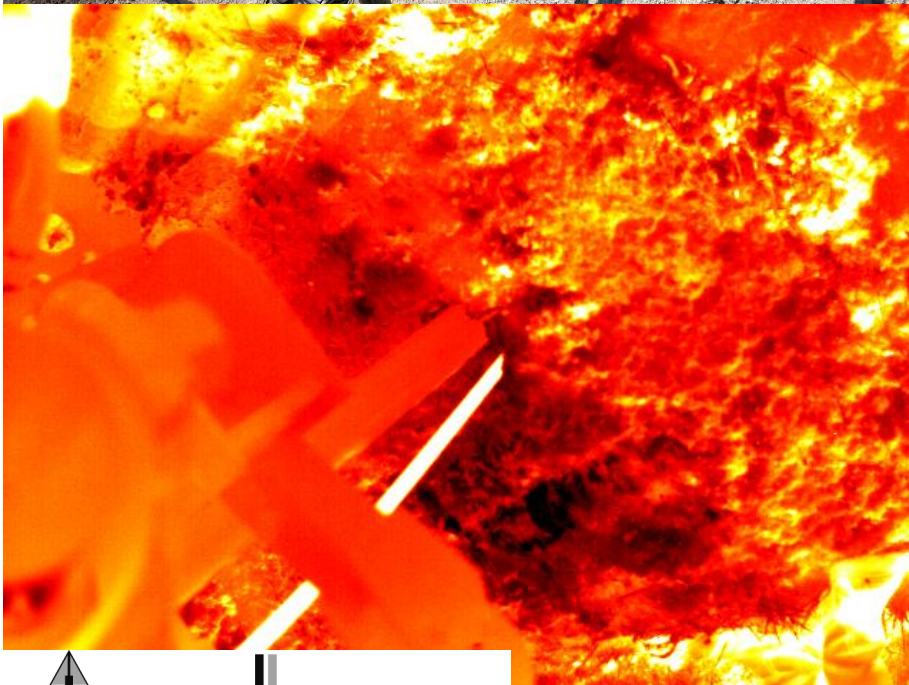
1. Meting tijdens inboren.

Dit punt is gemeten tijdens het inslaan van de buis, en daarna.. Bij deze put is op een aantal manieren gekeken of er water omhoog welde. Dit is op meerdere tijdstippen beken, en het leek er niet op dat er water omhoog kwam verder dan het grondwaterpeil.

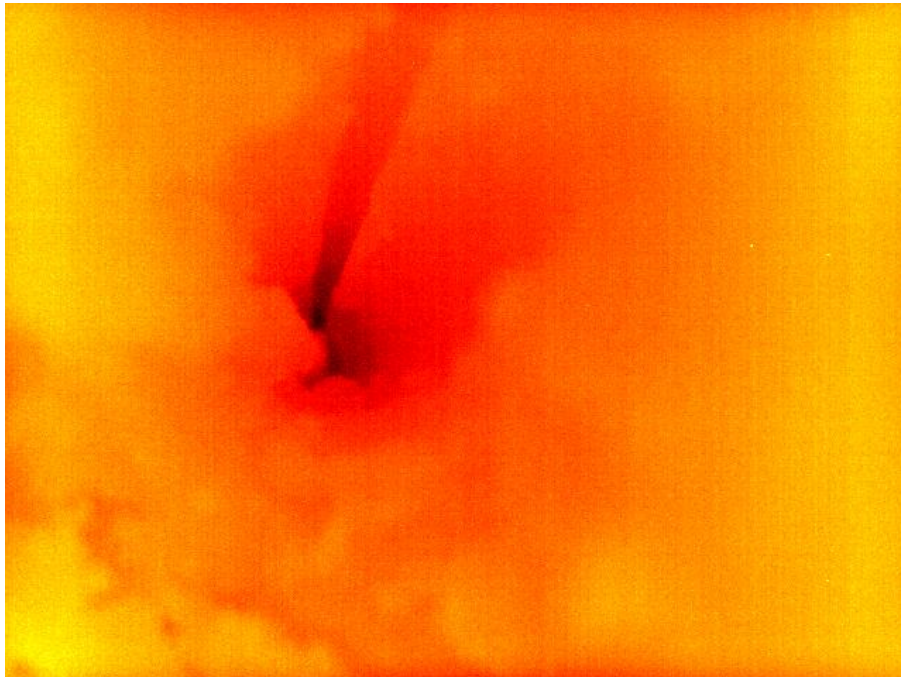
4. Meting begin, geen donkere verkleuring in boorgat

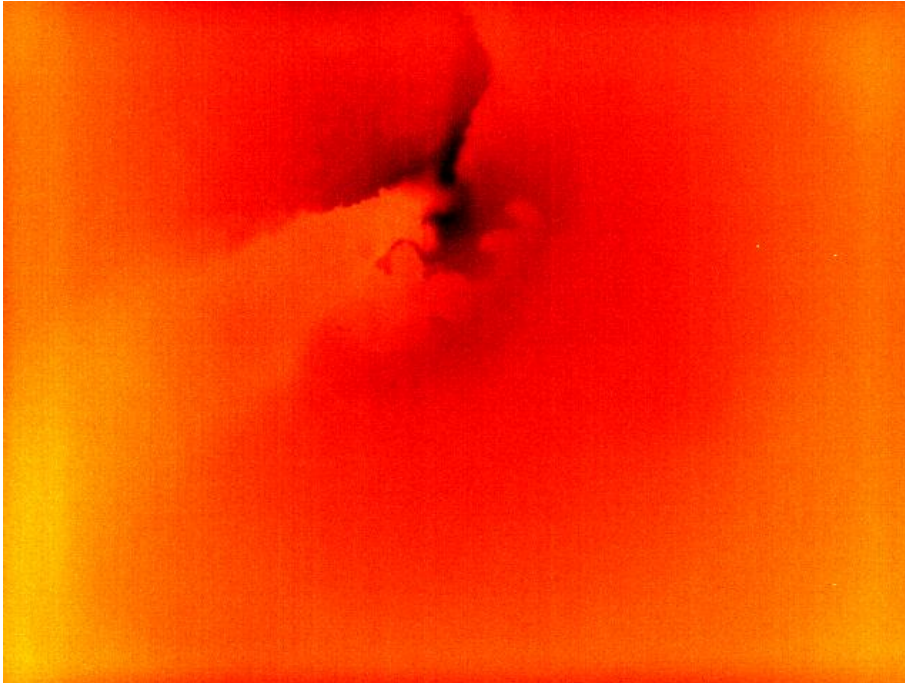
5. Meting na 1 uur wachttijd, lichte verkleuring in de opname op ongeveer 75 cm diepte. Dit lijkt grondwater te zijn en geen wel water.
