Analyses en metingen Ameland zuidwest

11200538-004

Ameland zuidwest, geulwandsuppletie, strandval, bestorpingen, seismiek

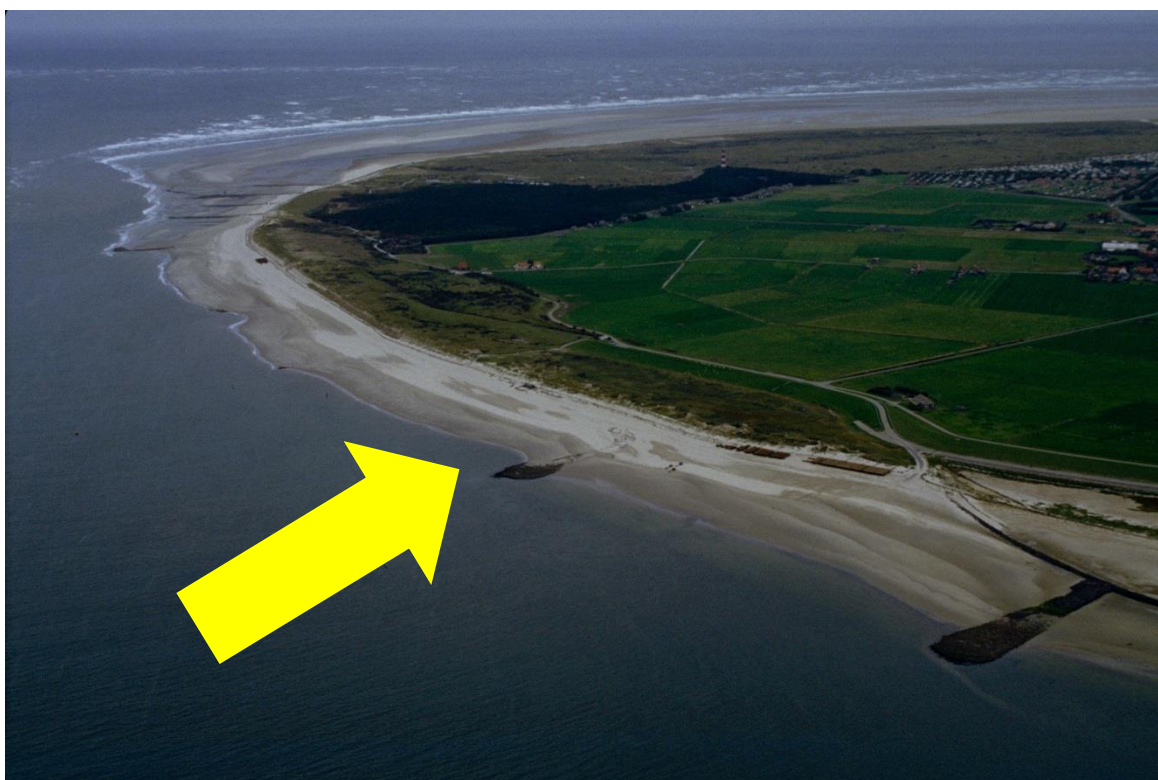
Een analyse van de opgetreden strandval in Ameland (zie Figuur 3.1) is voor de kustvakbeheerder Rijkswaterstaat vooral van belang, omdat daarbij mogelijk een deel van de bestaande harde kustverdediging, bestaande uit strandhoofden en zinkstukken is beschadigd en omdat het een signaal is dat de zandige vooroever onvoldoende stabiel is, die al sinds 1850 erosie ondervindt van het Borndiep en waardoor het strand en de kuststrook verder aangetast kunnen worden. Achter het strand ligt nog een duingebied met een harde dam en daarachter de zeedijk, die de primaire waterkering vormt en in beheer is bij Wetterskip Fryslan. Een direct overstromingsgevaar voor de polder en het dorp Hollum is er door deze tussengelegen buffers dus niet.

Figuur 3.1 Ameland 'Suidwest' met locatie strandval 2017 bij Dam C (RWS Beeldbank)

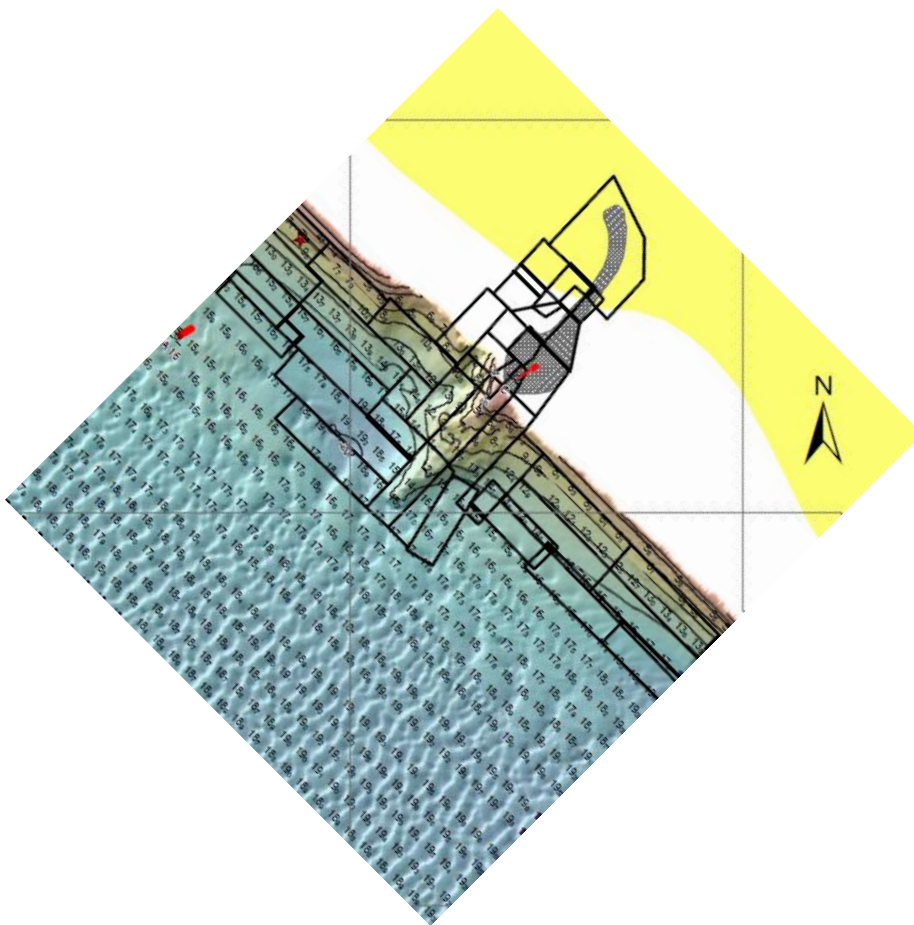
Oorspronkelijk zal het zinkstuk het hogere deel van het talud waarschijnlijk wel hebben beschermd, waarbij strandval niet mogelijk is. Behalve de geschiedenis van de paardenreddingboot is het niet bekend of en hoe vaak er strandvallen zijn opgetreden in dit kustvak en of dit na de aanleg van de versterking in 1979 tot de eerste meting van 2005 ook plaatsvond. Het is ook mogelijk dat het zinkstuk bij aanleg al te diep is gelegd waardoor de vooroever alleen op deze locatie onbeschermd bleef. Een nader analyse van de beschikbare metingen van voor 2005 zou dit kunnen uitwijzen. Op langere termijn is in dit kustvak sprake van aanzienlijke erosie van de kustlijn (in vergelijking met de meting van 1926 bijvoorbeeld). Net als in Zeeland gaat dit landverlies gepaard met oever- en dijkvallen. Voor de Westerschelde is met een systematische analyse van de vaklodingen over langere een periode de frequentie en grootte van de plaatvallen onderzocht (Van Dijk et al, 2017)

Figuur 3.17 Detail Dam C met ontwerpligging zinkstukken (raai 4800)

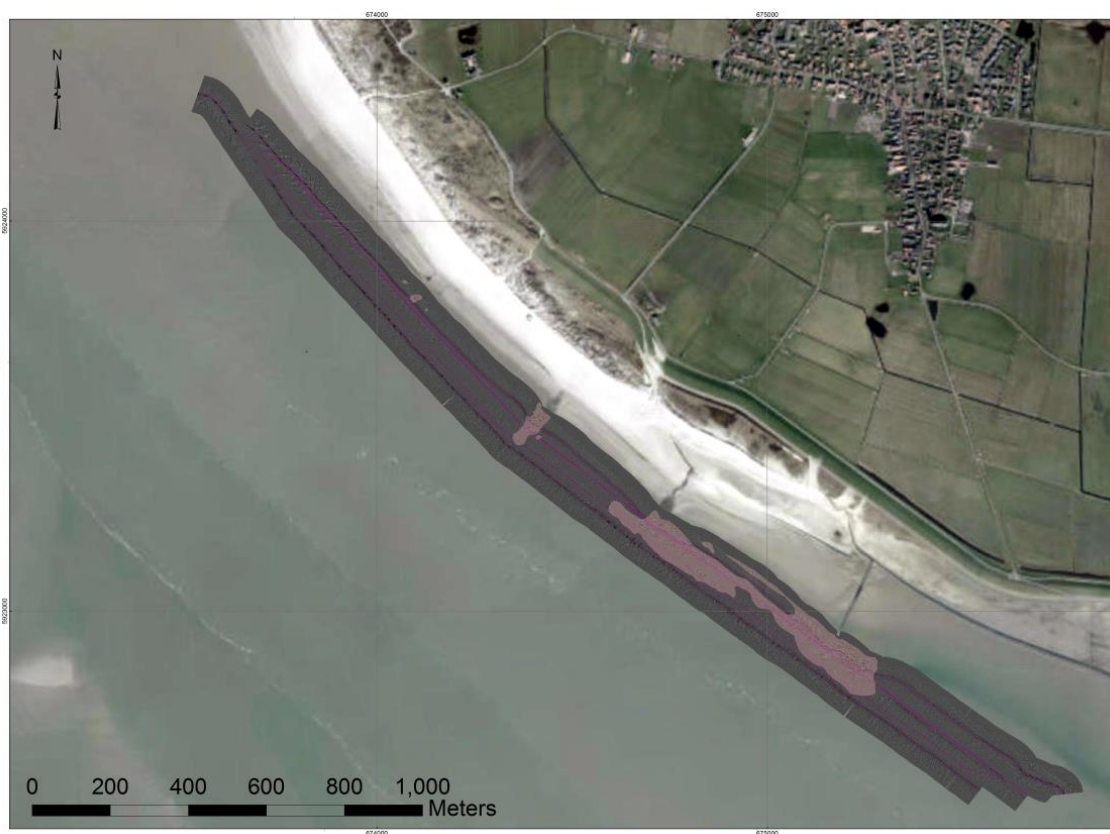
De locaties van de geïnterpreteerde stortplaatsen komen overeen met de locaties van bestortingen vanaf de kust. Bij de meest noordelijke stortplaats zijn slechts enkele losse locaties met stortstenen herkend. De stortplaats 500m ten zuiden hiervan is een duidelijke verlenging van de bestorting die aan de kust te zien is. De bestortingen in het zuiden zijn over 800 m te vervolgen tussen de twee bestortingen aan de kust in.

Figuur 4.1 Overzicht van gevaren side-scan sonar lijnen. In het roze zijn de gebieden waar stort is geïnterpreteerd

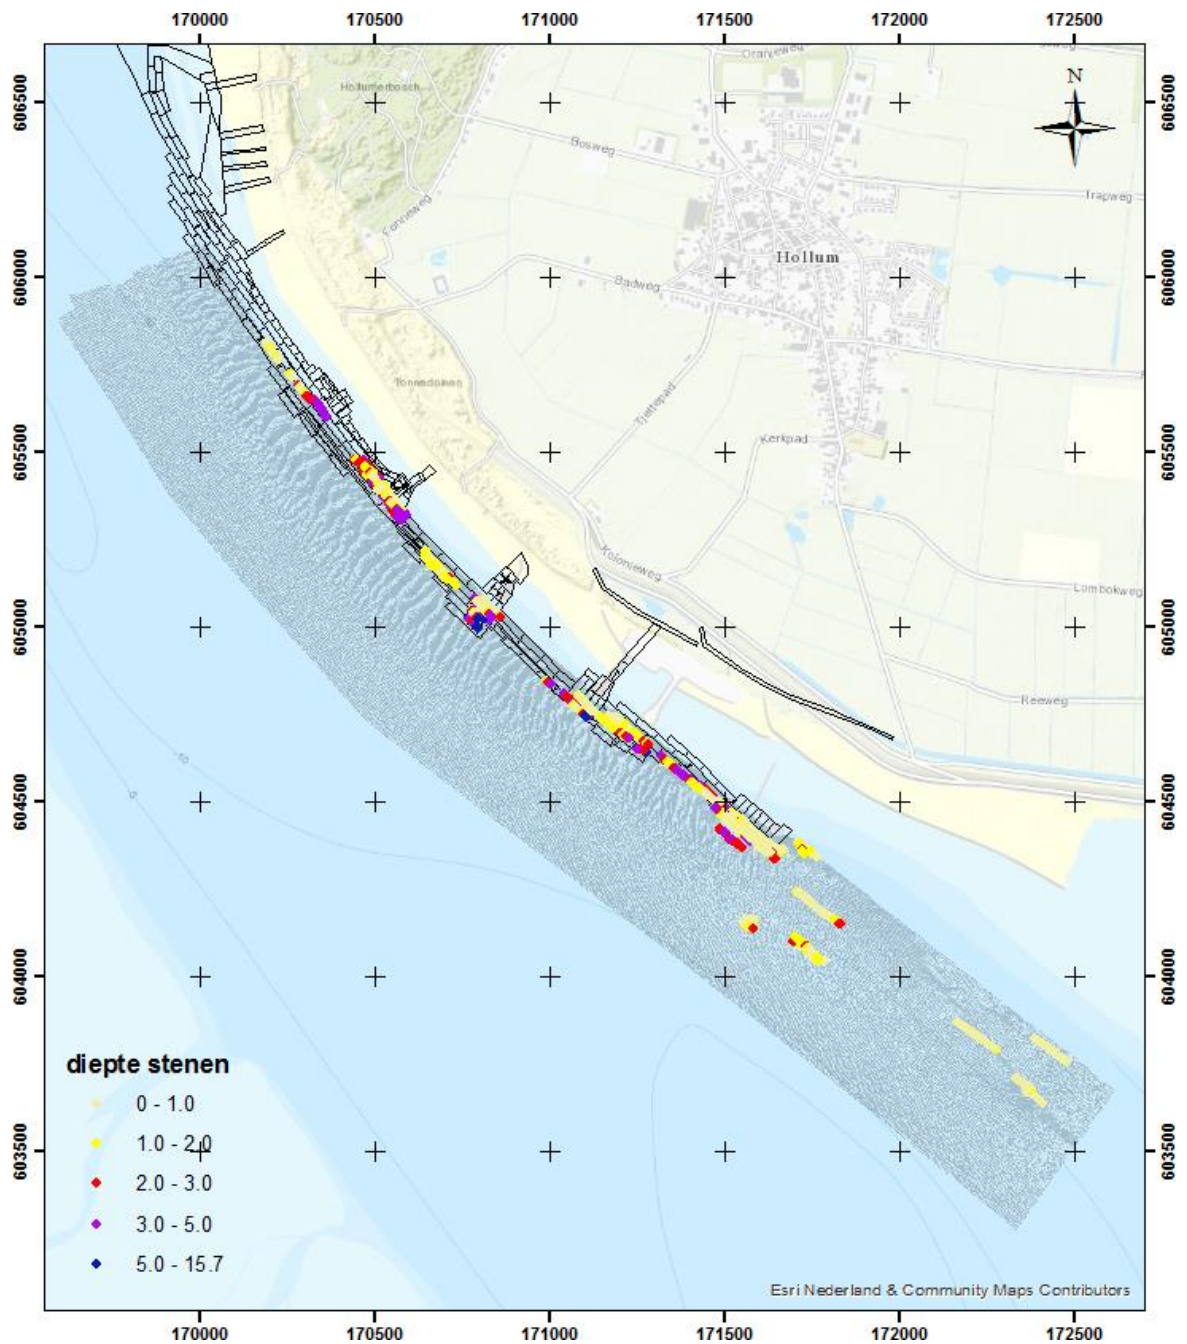
Het gedeelte rondom de locatie van de strandval (dam C) is in detail weergegeven in Figuur 4.6. Ter hoogte van de dam is de eenheid stenen/hoofden waargenomen, wat in lijn is met de gekarteerde bestorting o.b.v. sidescan sonar data. Ten noorden hiervan, waar de strandval is opgetreden, is ca. 100 m waar geen eenheid is gekarteerd. In de meest landwaartse lijn en zeewaarts van de zinkstukken is de eenheid schelpen/grind waargenomen.

Figuur 4.3 Gekarteerde aanwezigheid van stenen/hoofden en de diepte onder de zeebodem

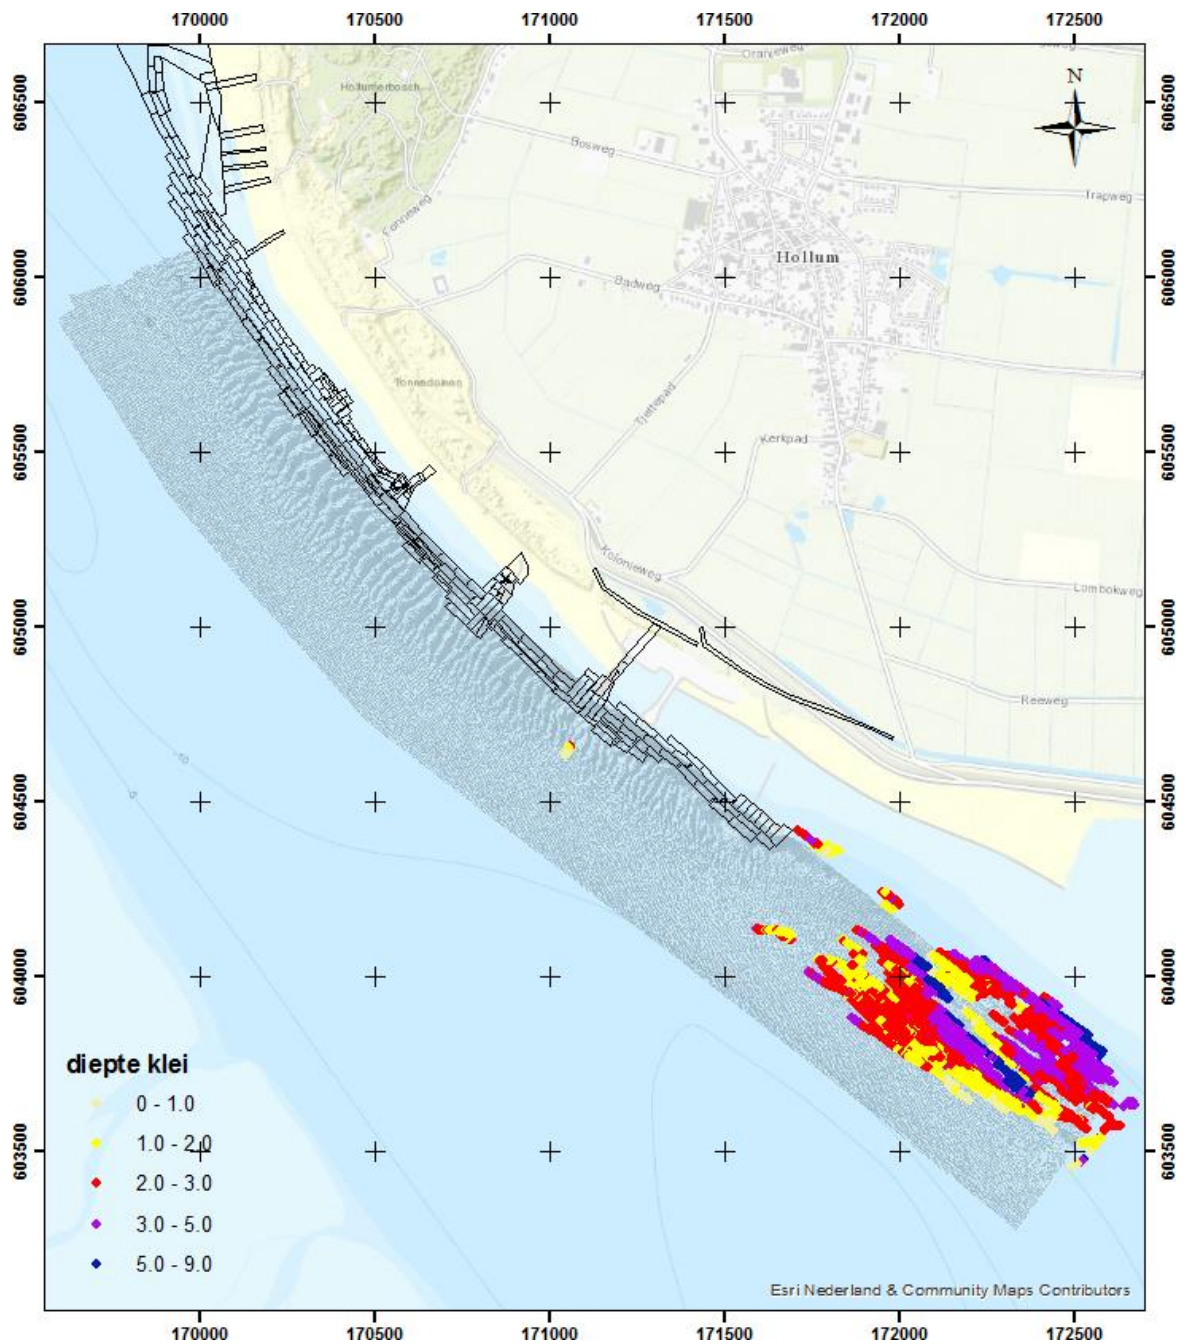
De eenheid klei is vooral in het zuiden waargenomen, op de locatie waar een steilrand in de bathymetrie te zien is. Er zijn hier twee niveaus te onderscheiden waar de klei aanwezig is: rond NAP -11 m en NAP -22 m.

Figuur 4.4 Gekarteerde aanwezigheid van klei en de diepte onder de zeebodem

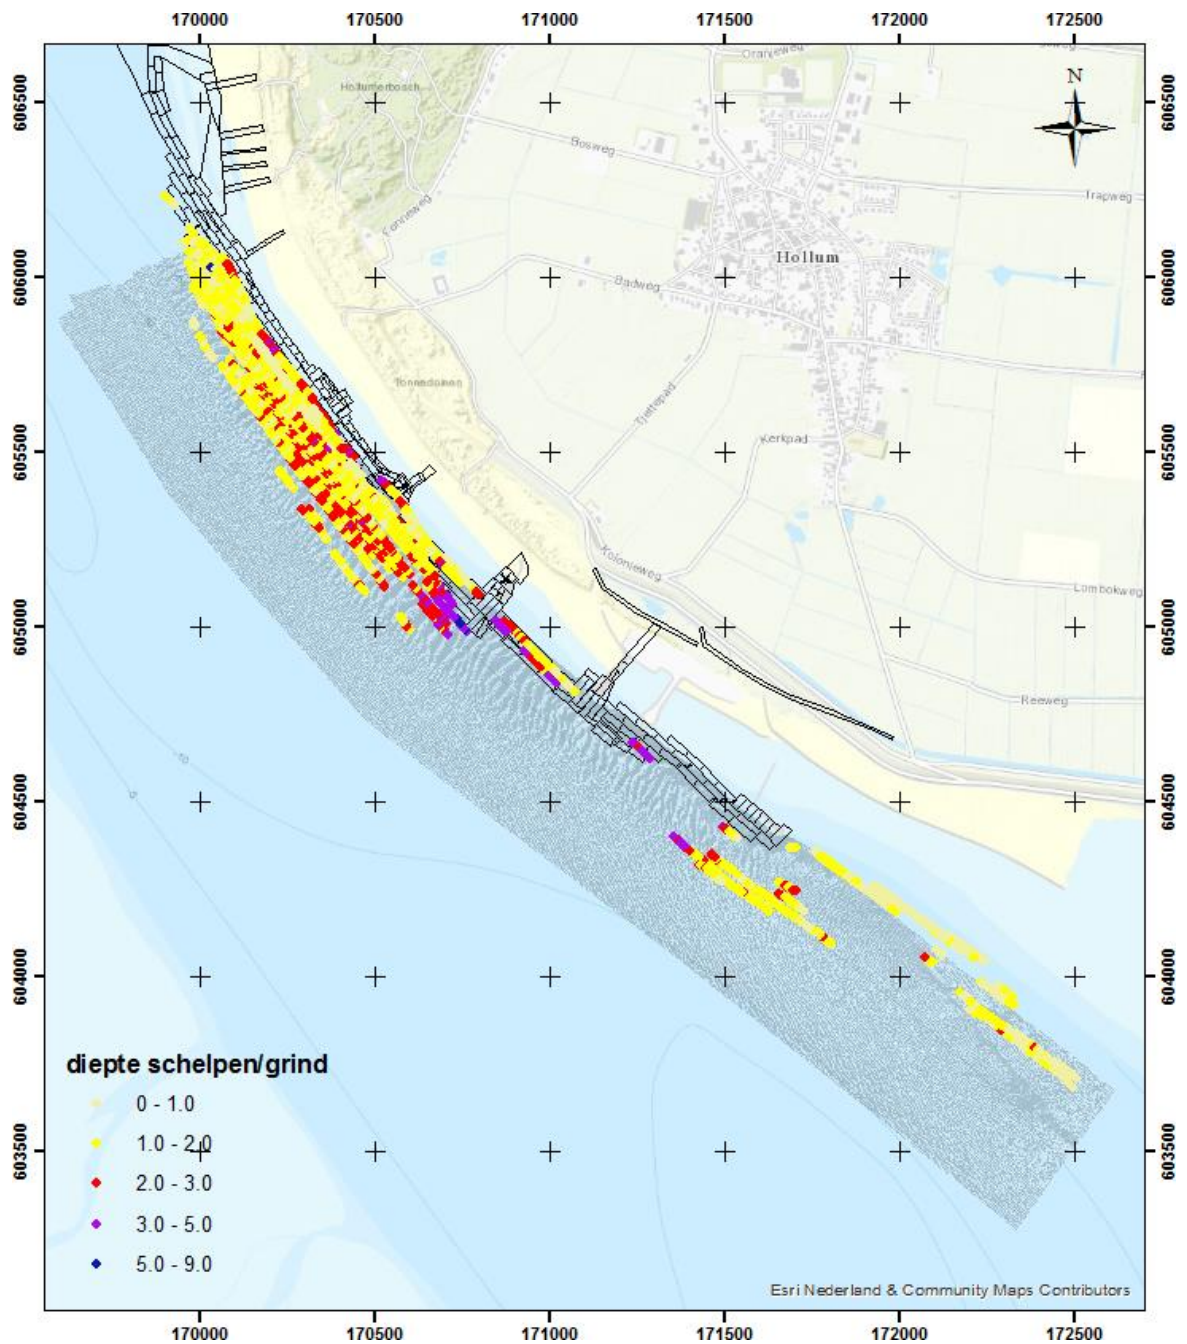
Figuur 4.5 Gekarteerde aanwezigheid van schelpen/grind en de diepte onder de zeebodem

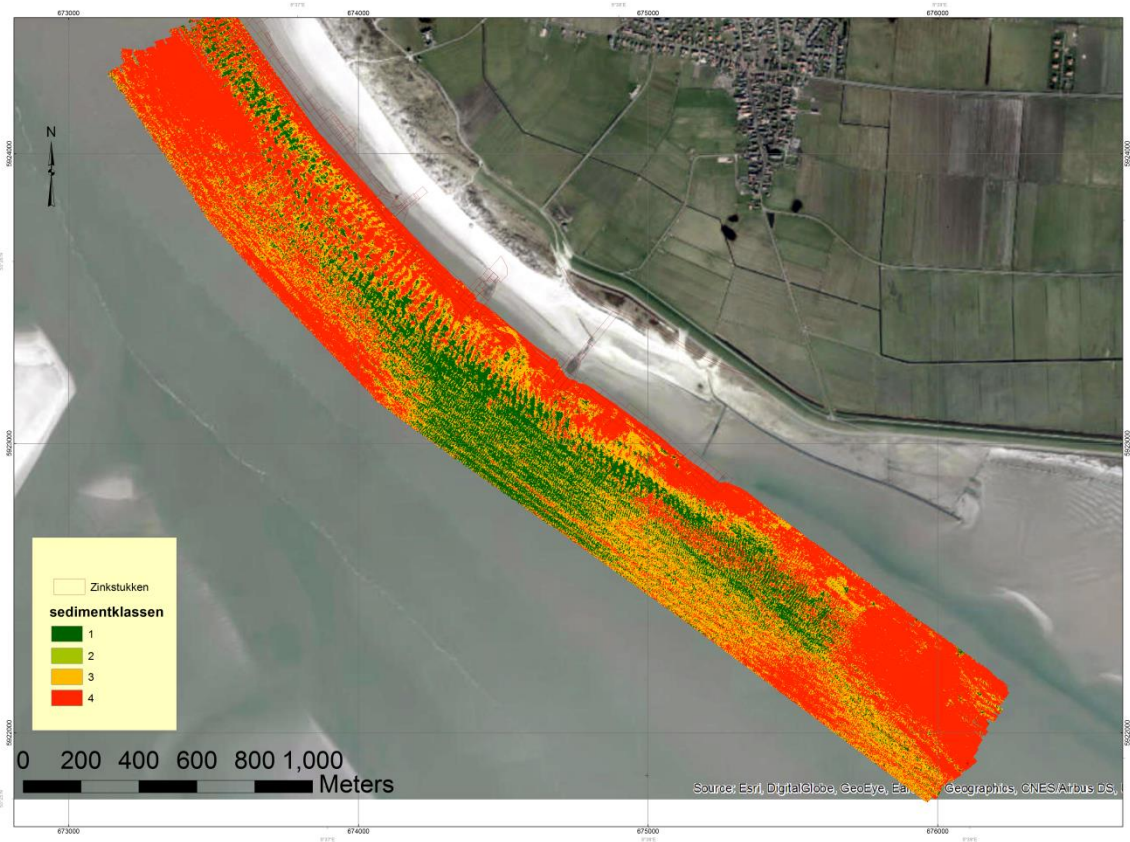
Hoewel er geen boxcores zijn genomen om de opname van oktober aan te koppelen, kan worden aangenomen dat de gradatie van weinig tot veel schelpen nog steeds overeenkomt met de sedimentklassen 1-4. Het gebied met sedimentklasse 1 komt redelijk overeen met het gesuppleerde gebied tussen raai 4720 en 4820 (Figuur 4.9). Het is aannemelijk dat het gesuppleerde zand een andere samenstelling heeft, met dus waarschijnlijk minder schelpen.

Figuur 4.8 Afwisseling in vier sedimentklassen op de zeebodem in het onderzoeksgebied bij Ameland in Oktober 2017

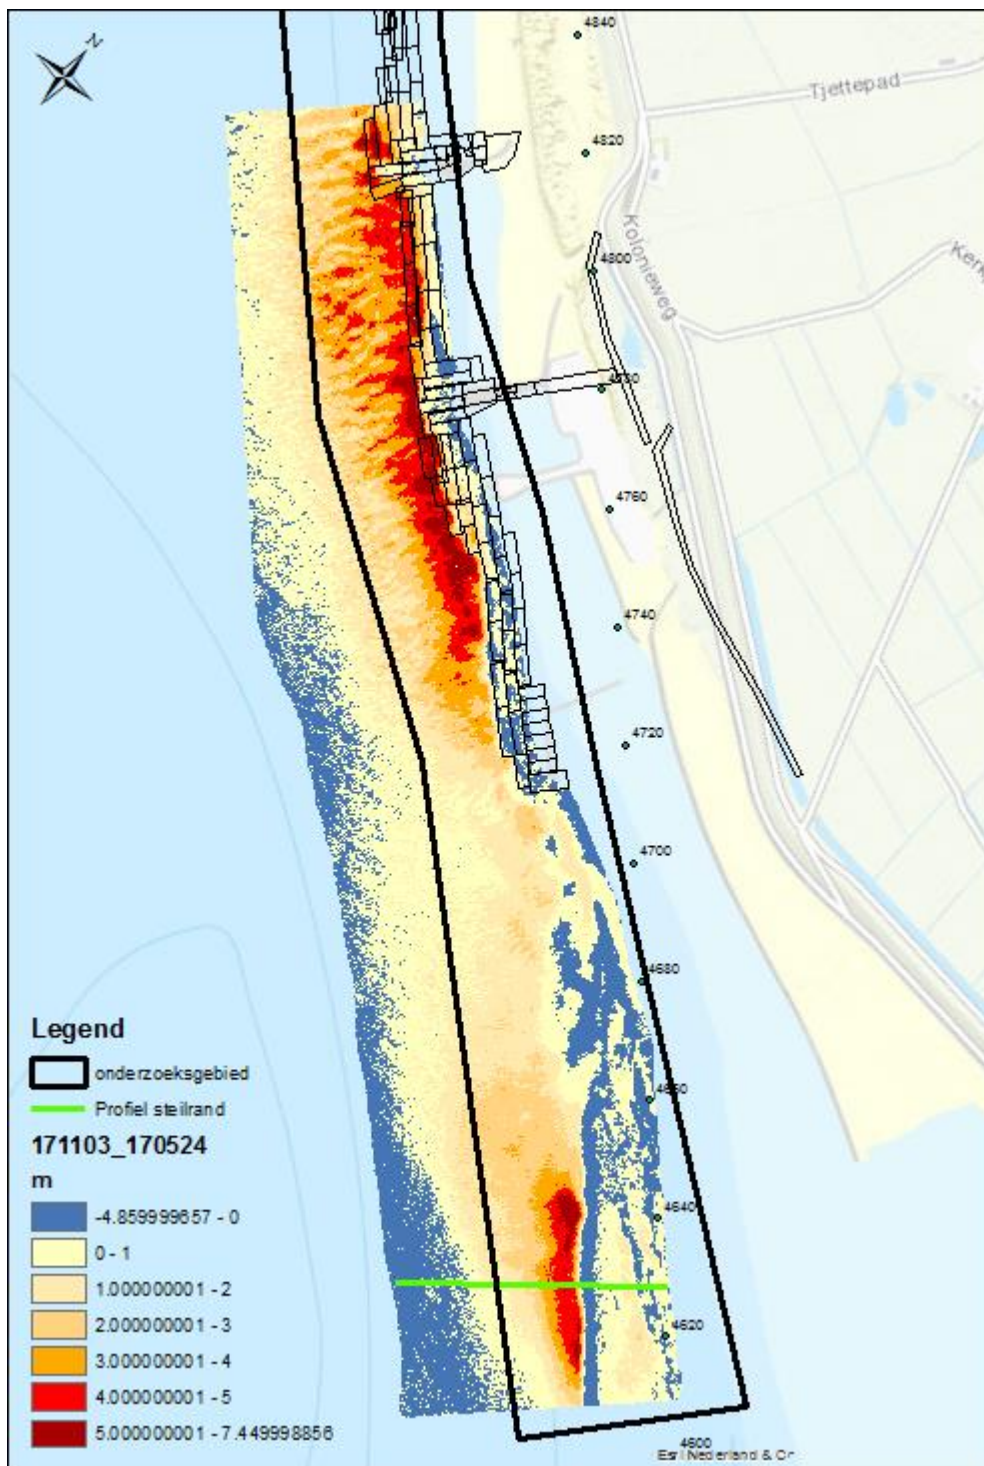
Ter hoogte van raai 4640 is echter niet deze verandering in backscattersignaal te zien. Op deze locatie is een steilrand in de bodem aanwezig, waar mogelijk een harde laag aanwezig is. Op deze locatie is ook een reflector in de subbottomprofiel opnames te zien, die als klei is geïnterpreteerd (dit dient nog te worden bevestigd door vibrocores). Het bovenste deel van de steilrand toont ook in de periode van aanleg doorgaande erosie (Figuur 4.10). Hoe dit samenhangt met de waargenomen sedimentklasse 4 in het backscattersignaal is nog niet duidelijk. Nadere analyse van de ontwikkeling van het gesuppleerde sediment in combinatie met de geplande boringen zullen hier mogelijk meer informatie over geven.

Figuur 4.9 Verschilkaart in- en tussenpeiling 24 mei 2017 – 3 november 2017

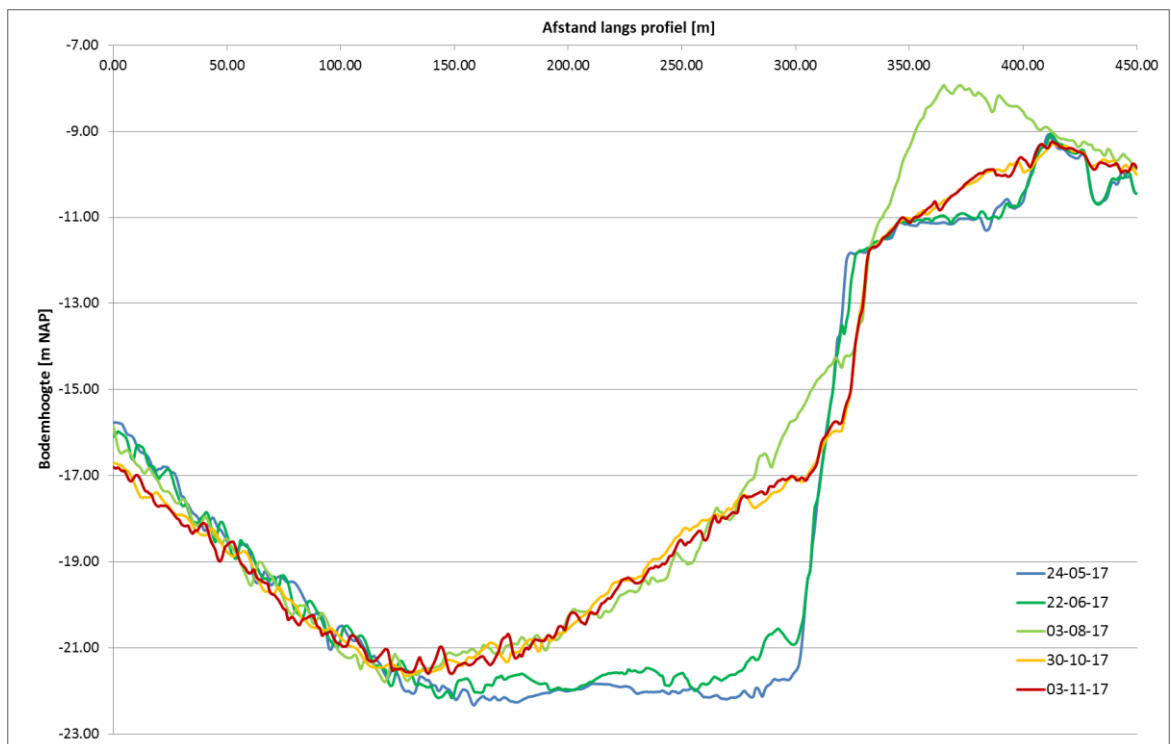
Figuur 4.10 Ontwikkeling profiel over steilrand, zie Figuur 4.9 voor positie
