Onderzoek naar doorlatendheid verhardingen in Tilburg

Geschreven door:
Jadon Beerlandt
Jip Gravenberch

Titel	Onderzoek naar doorlatendheid verhardingen in Tilburg
Opdrachtgever	Gemeente Tilburg
Auteurs	Jip Gravenberch, Jadon Beerlandt, Floris Boogaard
Medewerking	Vincent Kuiphuis, Jaap Jansen
Datum metingen	03 maart 2021

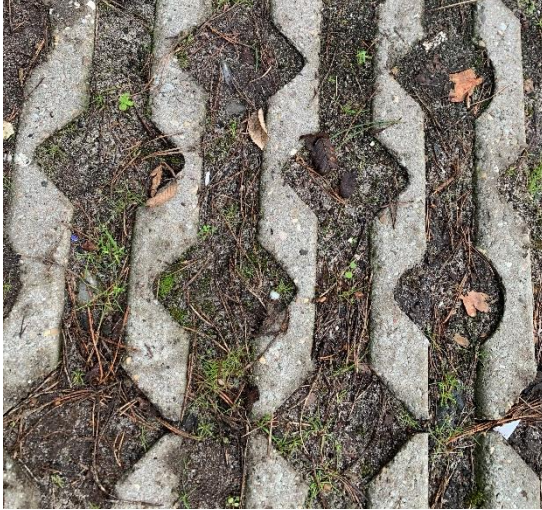
*Figuur 3-1 Close up staat van bestrating
(Beerlandt, 2021t)*

Oppervlakte	35.25 m ²	
Infiltratiesysteem		Grasdallen
Oppervlakte grasgroei voorzieningen	> 20%	
Ondergrond		Zandgebied
Conditie		Conditie lijkt slecht, voegen compact en gedeeltelijk met mos begroeid. Weinig gras aanwezig
Bomen/struiken		Bomen en struiken aanwezig. Bladeren weggeveegd
Verkeersbelasting		Parkeervakken
Helling		Verharding loopt hellend naar links af met kleine zettingen. Geen spoorvorming
Testgegevens		
Infiltratiecapaciteit test 2 Diver 1	157 mm/h	4.36*10 ⁻⁵ m/s
Infiltratiecapaciteit test 2 Diver 2	152 mm/h	4.22*10 ⁻⁵ m/s
Gemiddelde Infiltratiecapaciteit	154.5 mm/h	4.29*10 ⁻⁵ m/s

Deze testlocatie voldoet niet aan de eis van 194 mm/h. Bij deze test waren er ook lekdebieten aanwezig, waardoor de verkregen waarden nog aan de positieve kant zijn. Op zich zal dit voor deze locatie geen groot probleem zijn, gezien het feit dat er kolken aanwezig zijn en een bijkomend ondergronds infiltratieveld.

Wil de gemeente toch de infiltratiecapaciteit verhogen van de verharding, dan valt het hier aan te raden om te werken met een ingrijpende onderhoudsmethode. Voornamelijk de voegen kuisen en herzaaien, alsmede de graslaag te herstellen. Het wortelstelsel zal de infiltratiecapaciteit kunnen bevorderen.

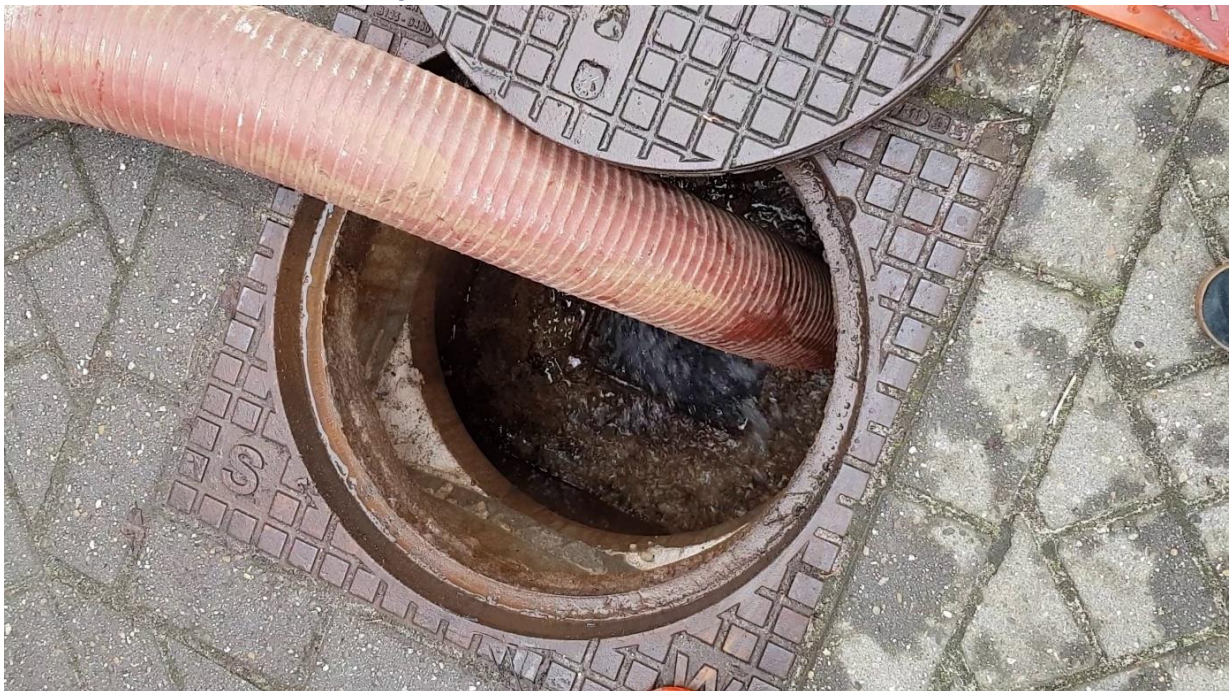
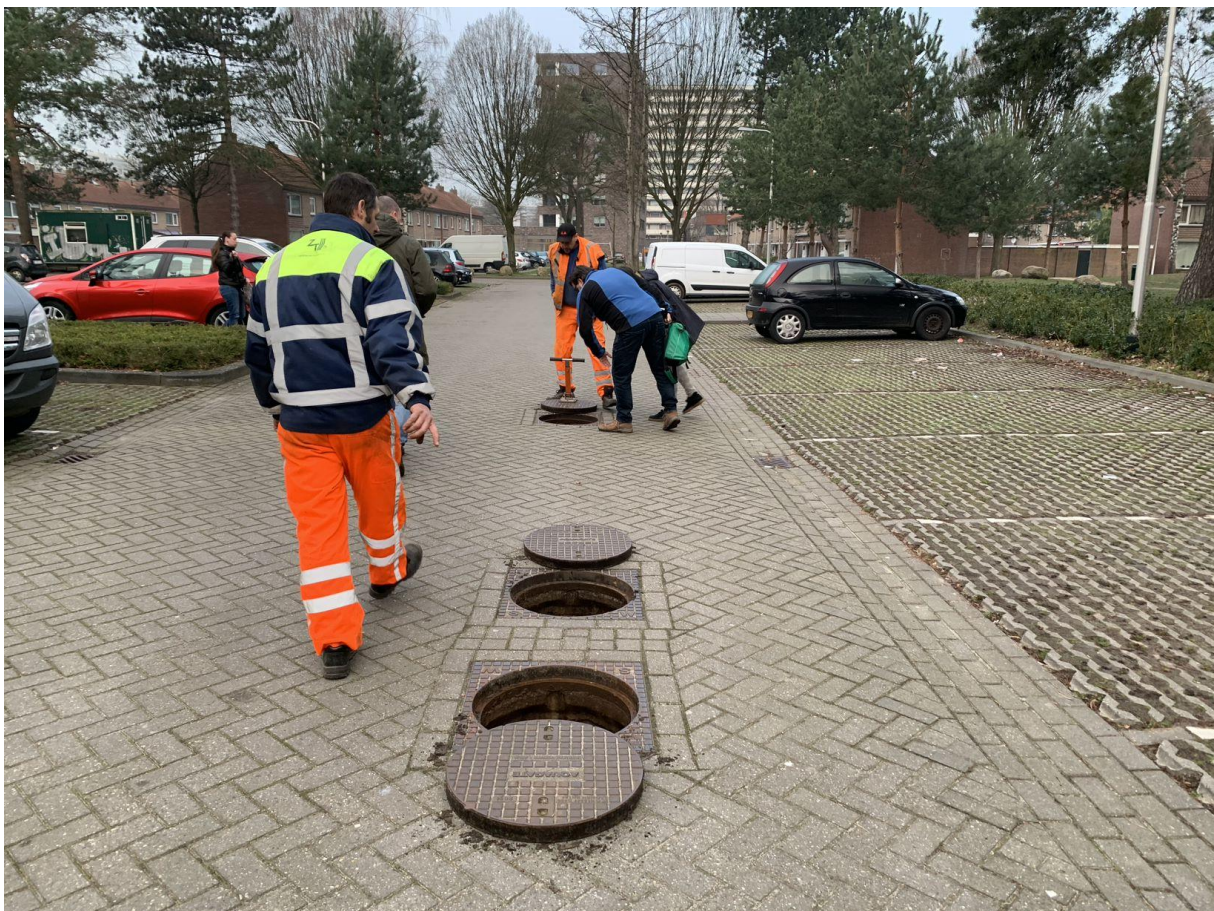
Figuur 3-5 Sabelhof meting op Watershells (Beerlandt, 2021r)

Figuur 3-6 Sabelhof meting op Watershells (Beerlandt, 2021s)

Voor deze testvoorziening houden we geen rekening met de eis van 194 mm/h. Op het eerste zicht lijkt de infiltratiesnelheid voor deze voorziening zeer laag, maar dit is normaal voor dit type voorziening en sterk afhankelijk van de grondwaterstand en het bodemtype. Het idee van Watershells is dan ook een groot volume creëren dat vertraagd kan afvoeren. Deze voorziening presteert daarom naar behoren.

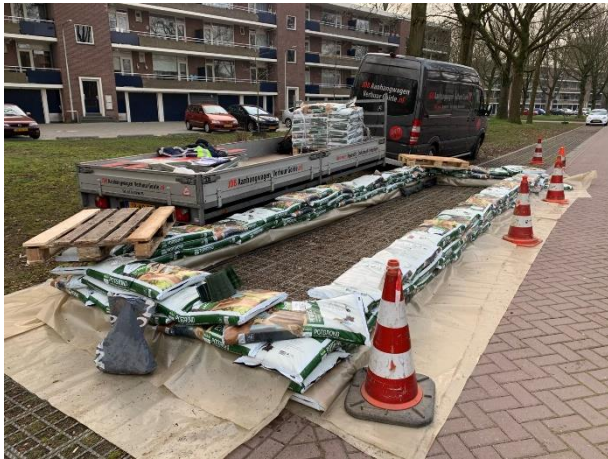
Figuur 3-11 Proefopzet Azuurweg (Beerlandt, 2021a)

Op deze locatie zijn er ongeveer twee parkeervakken afgesloten met dammen. Er was geen helling waardoor de lekverliezen geminimaliseerd konden worden. De voegen zijn erg compact en dichtgeslibd. In de normale situatie hoort er overal veel gras te groeien. In het oppervlak zaten ongeveer 64 roosters = $64 \times 0.4 \times 0.4 = 10.24 \text{ m}^2$.

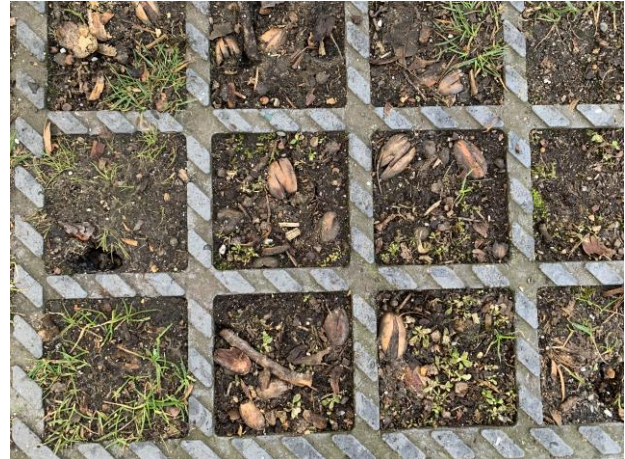
Figuur 3-10 Close up TTE rooster (Beerlandt, 2021d)

Deze testlocatie voldoet niet aan de eis van 194 mm/h. In de praktijk zagen we dan ook dat het zeer stroef liep. Het water bleef lang staan en er waren weinig luchtbubbels te zien. Op het einde van de eerste curve zien we al snel dat de curve een hyperbolisch verloop aanneemt. Dit is een eerste indicatie dat saturatie zeer snel aangrijpt op dit type verharding. We zien dan ook dat bij de volgende test dat de curve terug een linear verband aanneemt en dat saturatie bereikt wordt. Over het korte interval daalt de infiltratiecapaciteit tot wel 68%. Op zich zal dit voor deze locatie geen groot probleem vormen daar het water snel zal aflopen naar de naastgelegen groene vlaktes en wadi's. Moest de gemeente toch de infiltratiecapaciteit willen verhogen van de verharding valt het hier aan te raden om te werken met een meer ingrijpende onderhoudsmethode. Dit zal ook een positieve invloed hebben op de grasgroei en het uitzicht van de parkeerstrook.

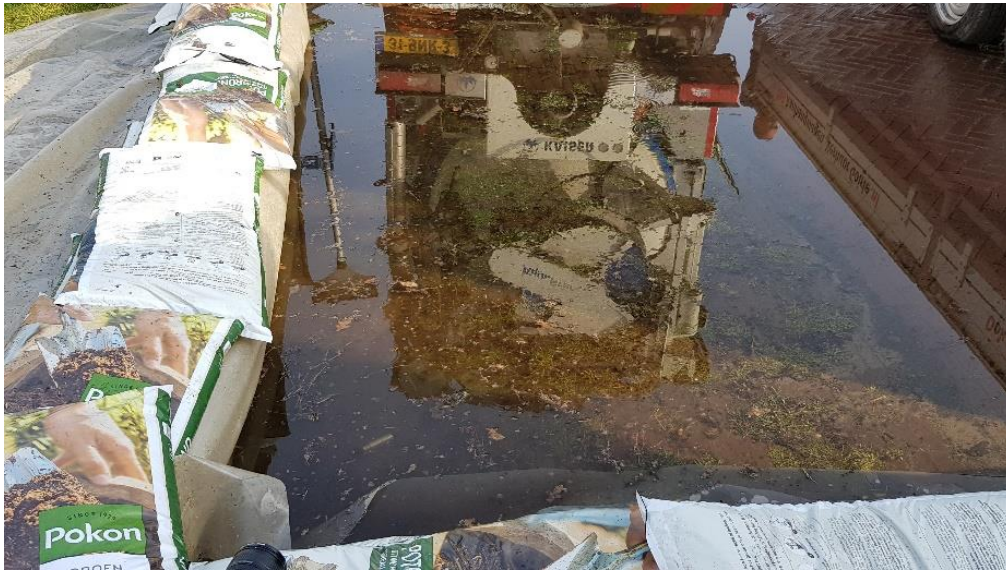
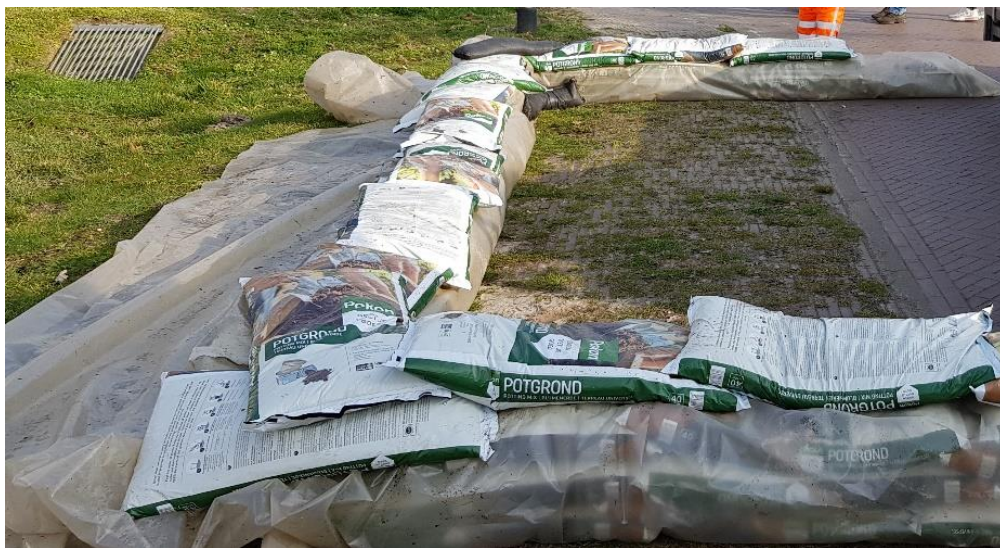
Figuur 3-34 proefopstelling vol Ankeveenstraat (Beerlandt, 2021c)

Figuur 3-35 proefopstelling leeg Ankeveenstraat (Beerlandt, 2021d)

Op deze locatie zijn er twee parkeervakken afgesloten met dammen. Doordat er een helling aanwezig was moesten er maar drie zijden afgezet worden. Langs deze baan was er veel variabiliteit in proefvakken. Enerzijds waren er goed onderhouden plekken met veel grasgroei en anderzijds plekken waar de vulling zeer compact was en gras nihil was. Er is gekozen om een parkeervak met veel gras te testen.

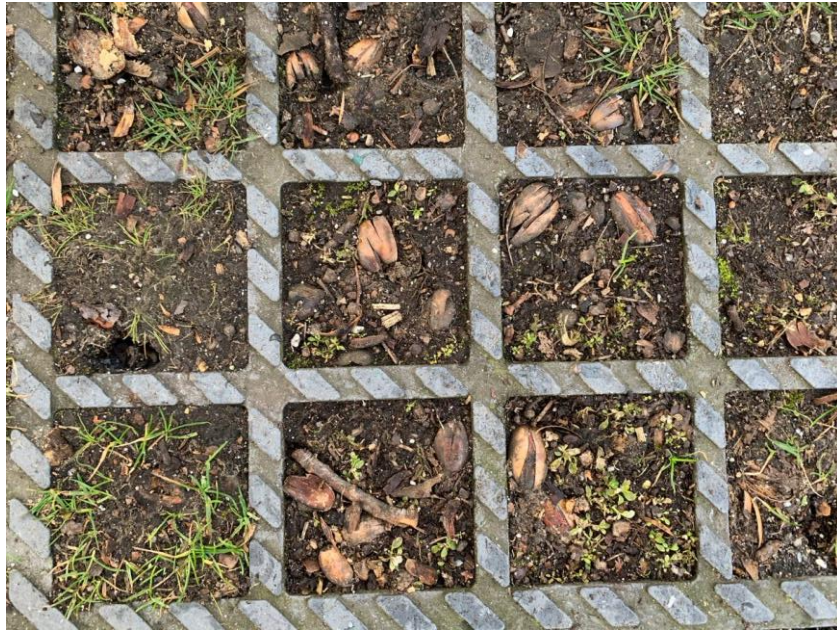
Figuur 6-15 Close up TTE rooster (Beerlandt, 2021g)

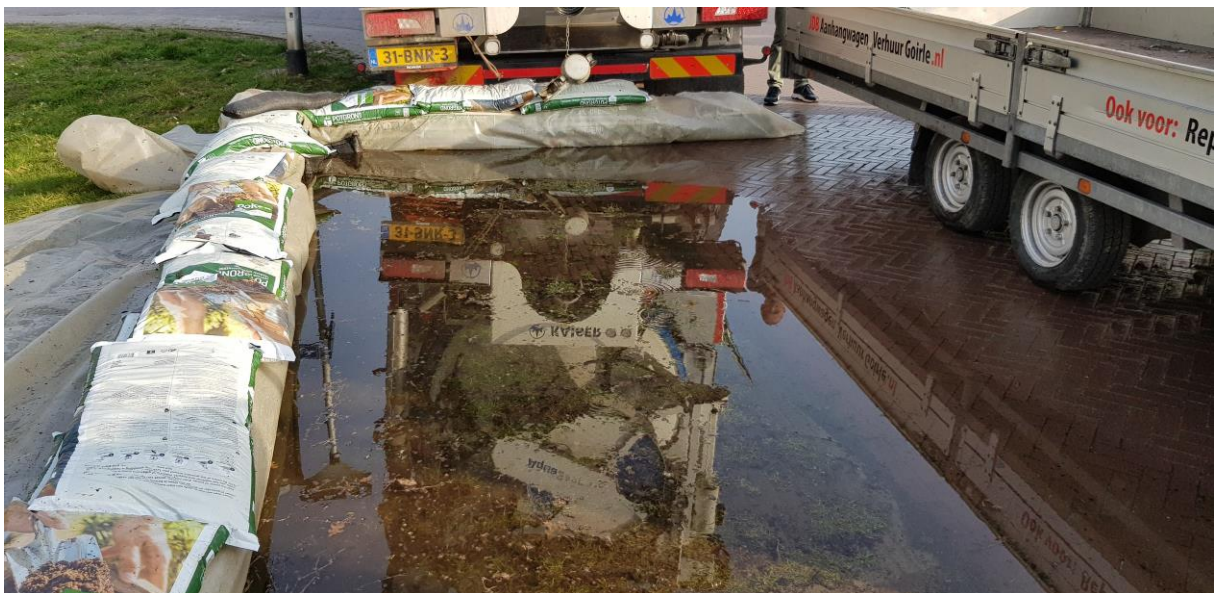
Figuur 6-31 proefopstelling vol Ankeveenstraat (Beerlandt, 2021c)

We zien hier dat ook hier de infiltratiecapaciteit een stuk hoger ligt dan die van de doorgroeibare verharding in de Ankeveenstraat. Dit laat zien dat lagere waarden van de doorgroeibare verharding te wijden zijn aan de toplaag van het systeem. Dit zal waarschijnlijk komen door het dichtslibben van de laag.
