TRILLINGSPROBLEMATIEK BIJ RIOOLGEMAAL DAMSTERDIEP

Een beschrijving van de analyse oplossing

RAYMOND MEIJNEN (MSC.)
RESEARCH & DEVELOPMENT
16 Maart 2021

Waterschap
NOORDERZIJLVEST

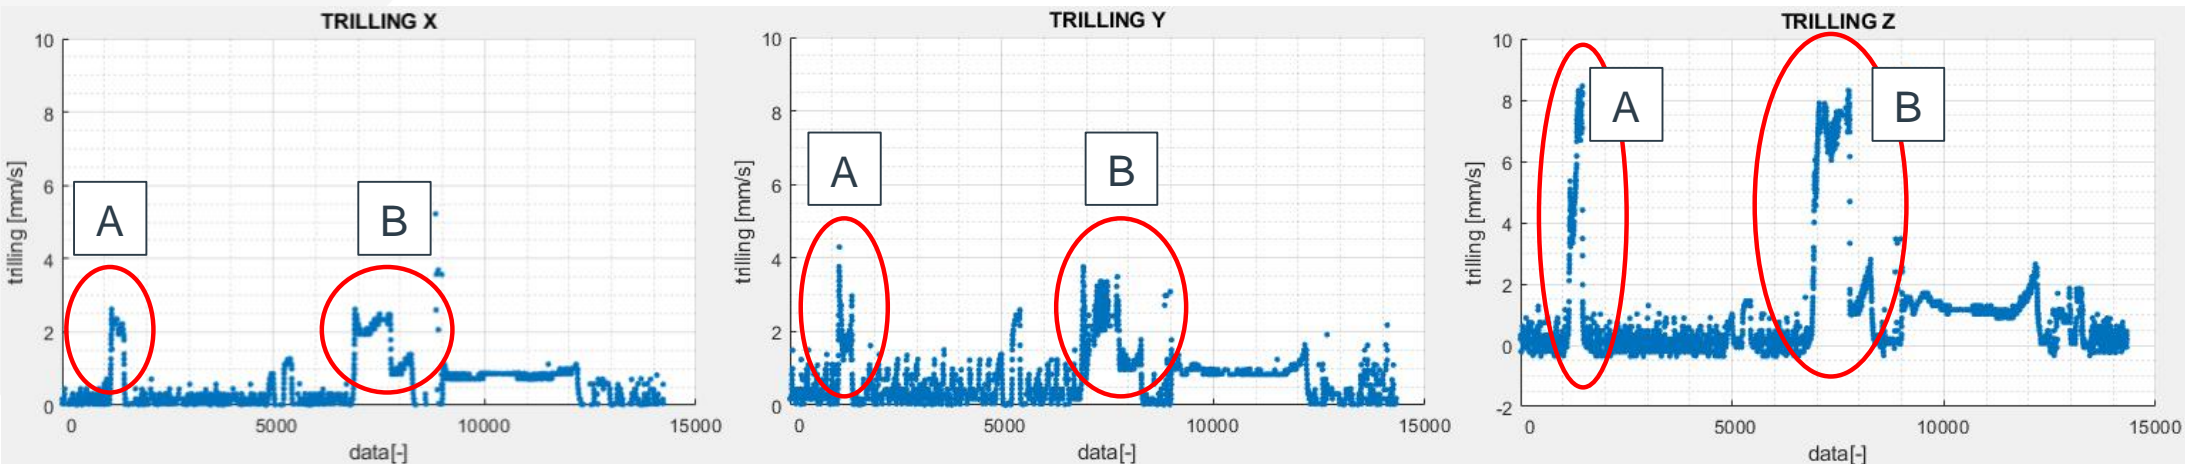
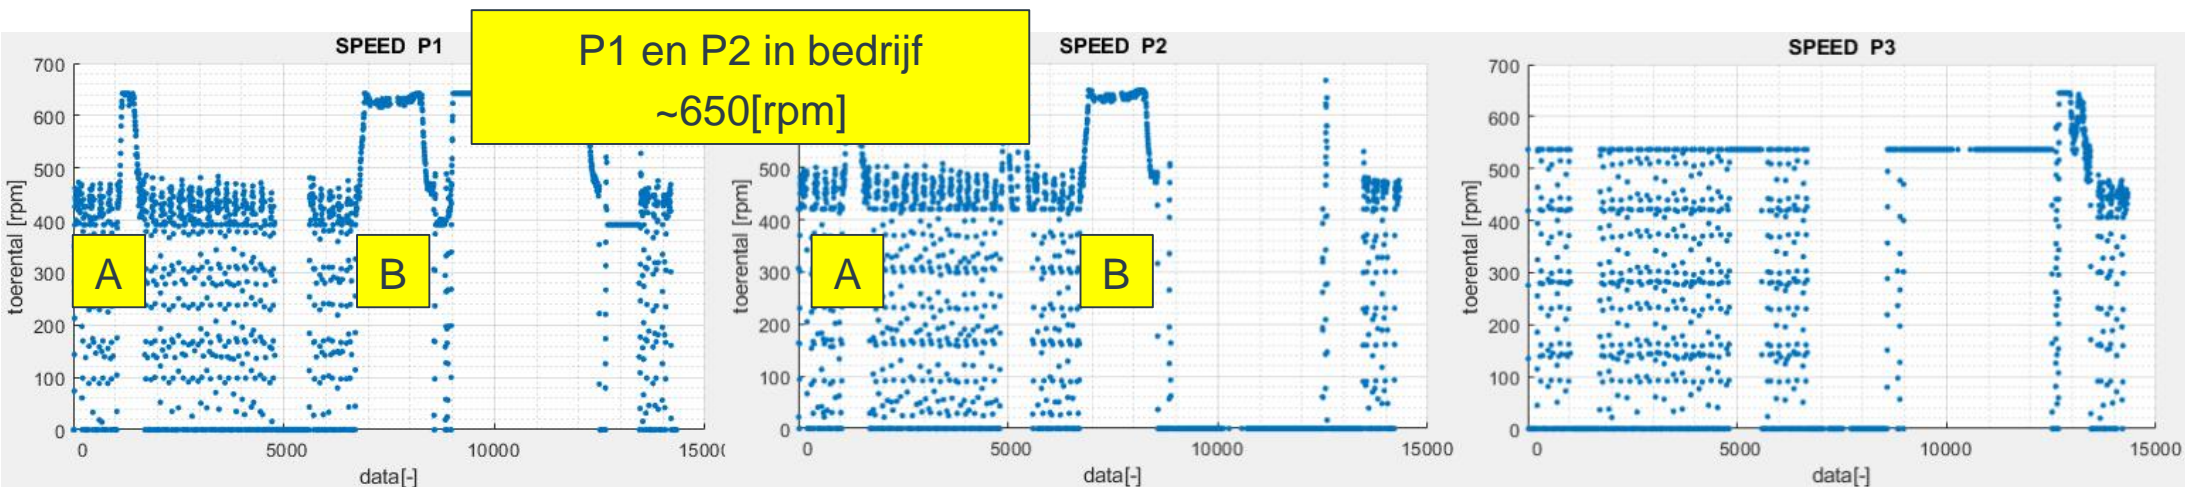
Data Noorderzijvest Februari 2020

Eigenfrequentie persleiding (z) = ca 10.9[Hz]
 Deze wordt aangestoten bij een pomptoerental van ca 655 (op 1x pomptoerental)

Eigenfrequentie persleiding (y) = ca 21.8[Hz]
 Deze wordt aangestoten bij een pomptoerental van ca 655 (op 2x pomptoerental)

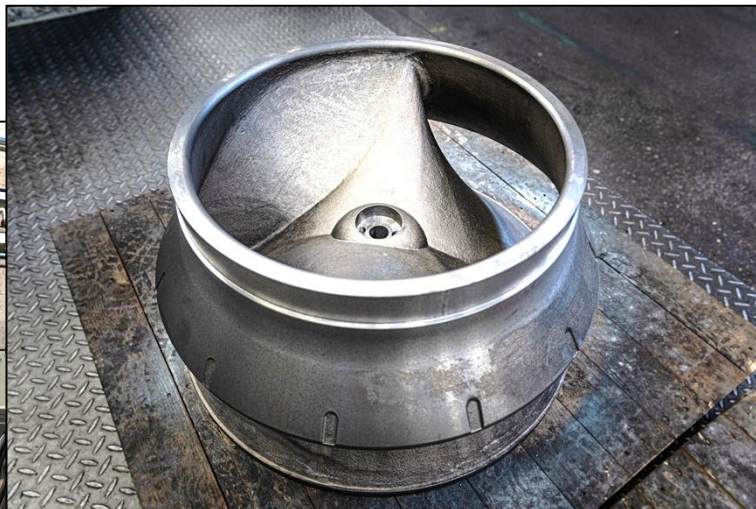
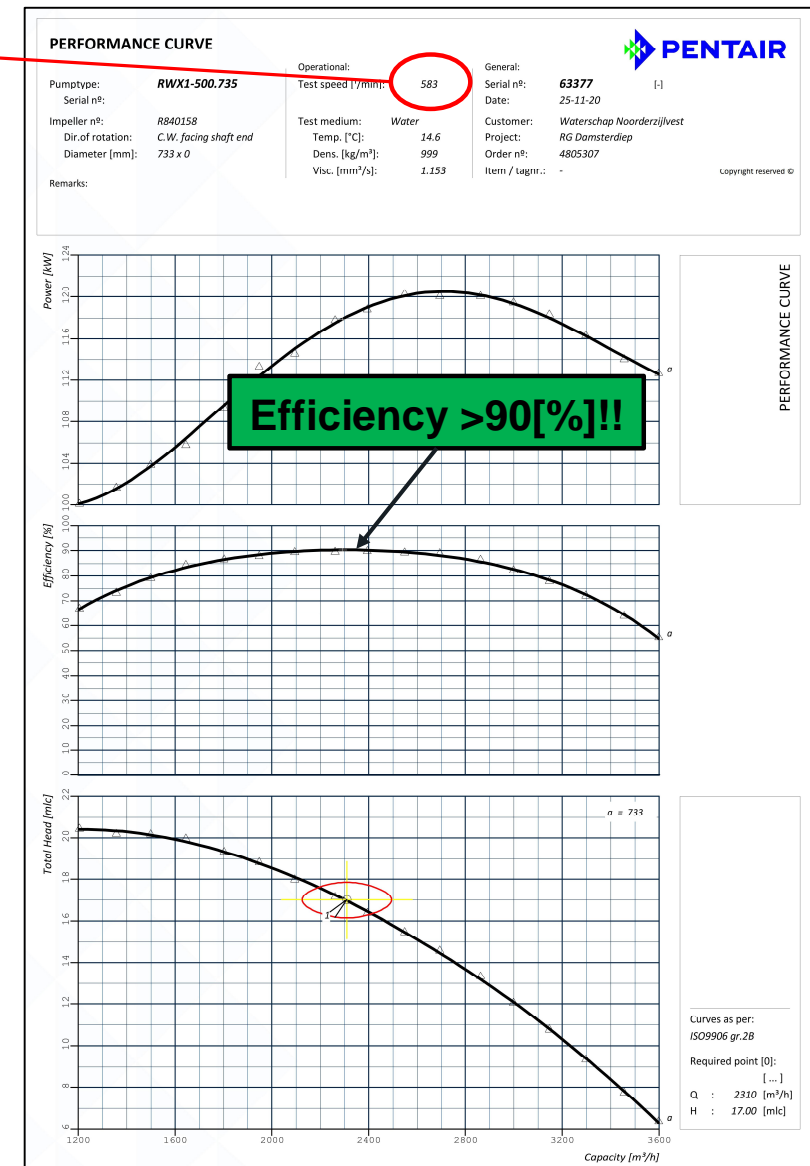
Pompselectie:
RWX1-500.735

Problemen treden op bij 650[rpm], met trillingsfrequenties op 1x en 2x toerental

- Pompselectie zodanig dat bedrijfstoerental < 600[rpm]

Voorzien van nieuw ontwikkelde
XCENTRIC
2-kanaals verstoppingsvrije waaier

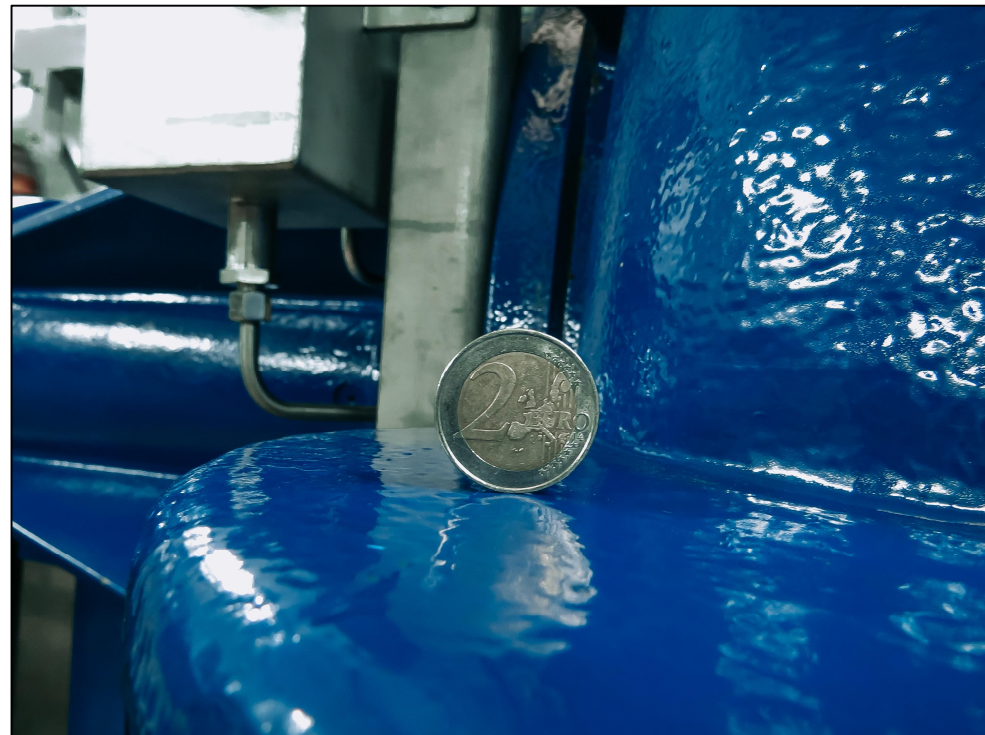
Pomptrillingsniveau's bij maximaal werkpunt
<0.5[mm/s]

2 Euro-muntstuk bij maximum capaciteit

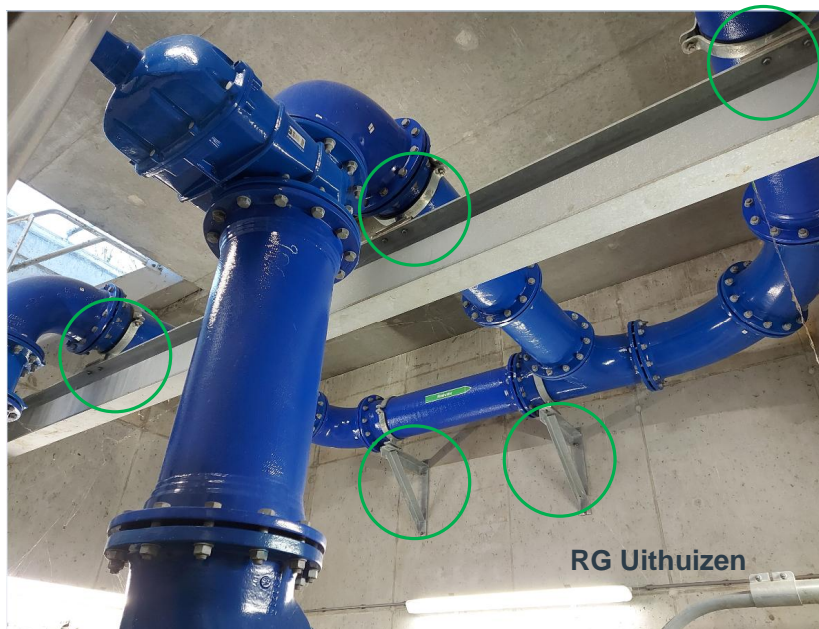
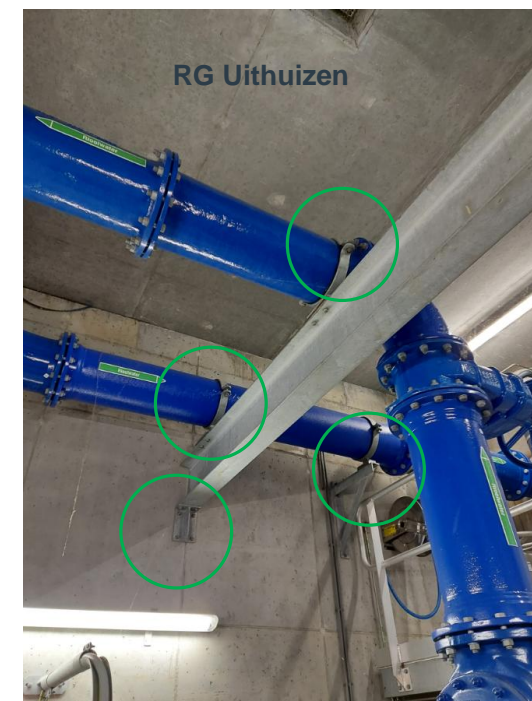
Rioolgemaal Hoogkerk

- Nieuwbouw
- Identiek aan o.a. RG Uithuizen
- Trilling leidingwerk direct bij ingebruikname

- Aannemer heeft gekozen voor prefab wand ipv in werk gestort beton
- Civiele aannemer liet afstempelen op wand niet toe (te licht uitgevoerd)
- Te licht uitgevoerd om spat- en trillingskrachten op te vangen
- Mechanische aannemer had geen ander mogelijkheid anders dan ophanging aan dekplaat
