## Feitenrapportage 2020 Q2

**JLD-Dijkstabilisator Watergraafsmeer en  
Purmerend**

projectnummer 0413509.104  
definitief  
18 september 2020

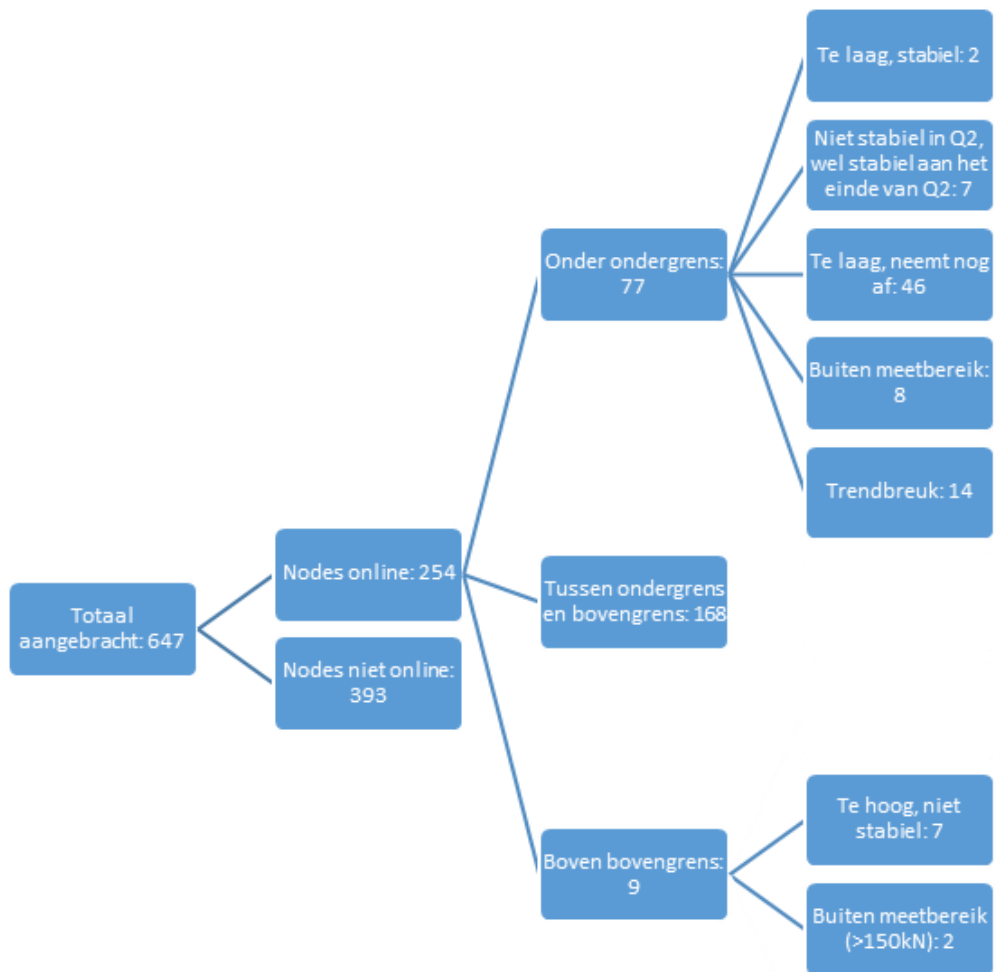
Figuur 3-11 Overzicht voorspanning eind Q2 2020

Categorie	Q1 2020	Q2 2020	Q3 2020	Q4 2020
Toe-/afname nihil	34%	6%		
Toe-/afname 0,25 kN tot 1 kN	38%	15%		
Toename groter dan 1 kN	12%	19%		
Afname groter dan 1 kN	12%	54%		
Geen meetdata op start of eind meetperiode	4%	7%

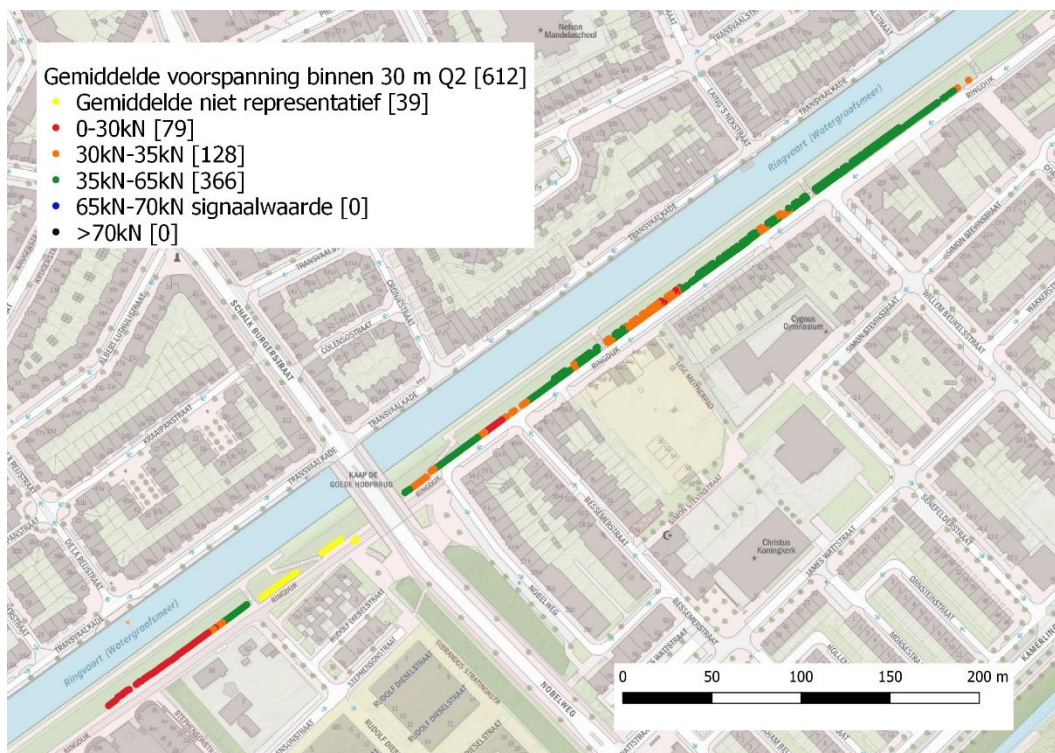
Figuur 3-13 Overzicht gemiddelde voorspanning in een straal van 15 meter rondom elke stabilisator.

<sup>1</sup> De analyse van de gemiddelde voorspanning is uitgevoerd op de stabilisatoren waarvan recentelijk meetgegevens zijn ontvangen. stabilisatoren met een onrealistische voorspanning (<0,0 kN en >150 kN) zijn op 0 kN gezet. Dit betekent dat deze stabilisatoren het gemiddelde rondom deze stabilisatoren omlaag halen.
