Monitoringsrapportage 2020

Watergraafsmeer - JLD-Dijkstabilisator

projectnummer 0413509.101
definitief revisie 02
5 mei 2021

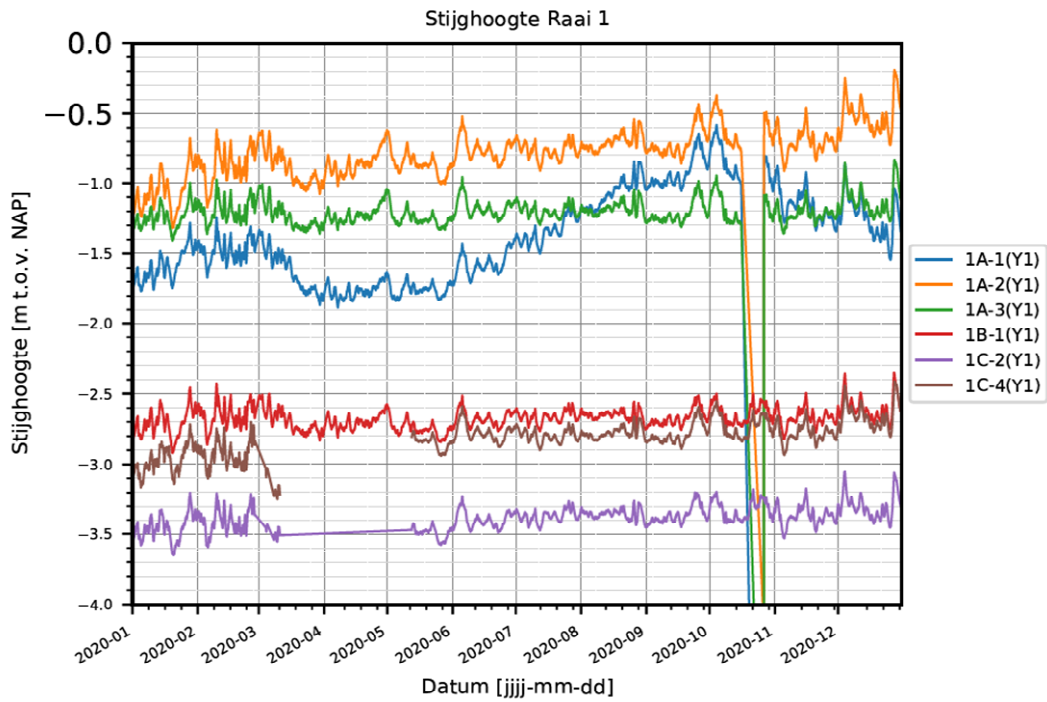
Opgemerkt wordt dat 1A-1 een stijging laat zien vanaf medio juli tot en met september en weer daalt in oktober. Uit de status van de peilbuizen blijkt dat deze sensor foutieve data registreert. In de kwartaalrapportages van 2021 zal deze sensor niet weergegeven worden. Hetzelfde geldt voor waterspanningsmeter 1A-2, deze toont ook een stijging. Echter in de brondata van de sensor blijkt dat deze ook foutieve metingen heeft geregistreerd. Daarnaast is het opmerkelijk dat waterspanningsmeter 1A-3 tijdelijk geen metingen heeft geregistreerd in de tweede helft van oktober, dit geldt ook voor waterspanningsmeter 1A-1 en 1A-2.

Figuur 4-13: Stijghoogte uitgezet tegen de datum, 01-01-2020 tot 31-12-2020, van raai 1

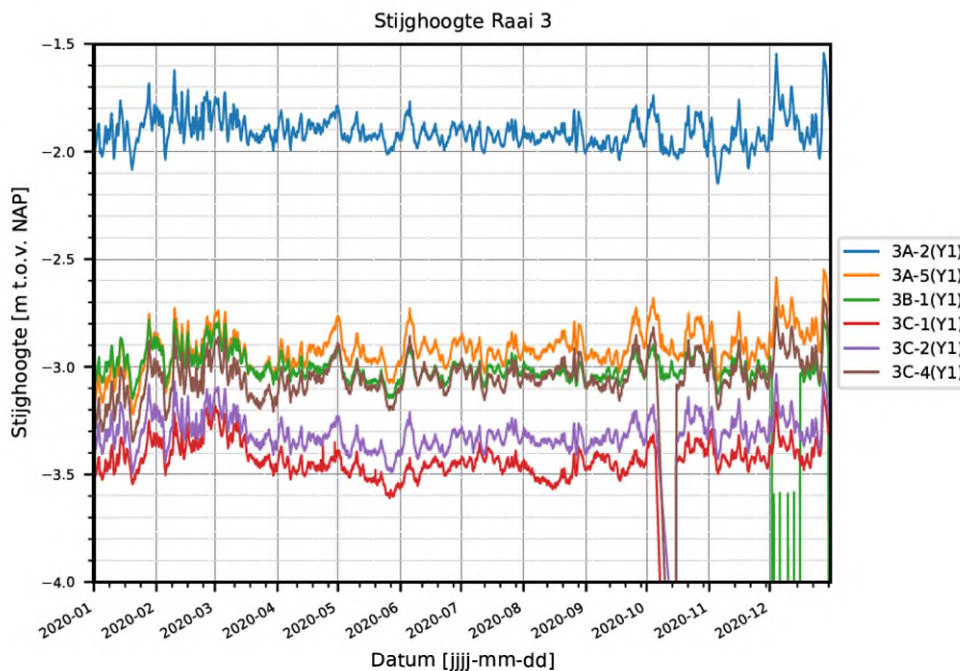
Opgemerkt wordt dat in Q4 gegevens missen in de eerste paar weken van oktober van waterspanningsmeter 3C-1, 3C-2 en 3C-4. Medio oktober registreren de waterspanningsmeters weer metingen. Hetzelfde geldt voor 3B-1 gedurende de eerste twee weken van november.

Figuur 4-17: Stijghoogte uitgezet tegen de datum, 01-01-2020 tot 31-12-2020, van raai 3

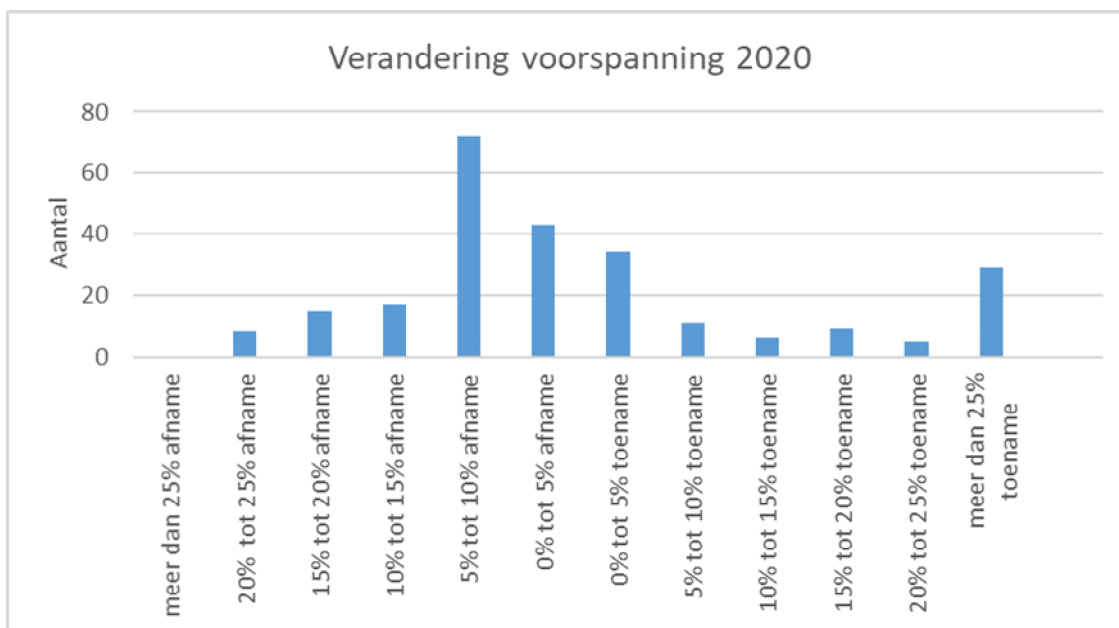
Figuur 4-24 procentuele verandering voorspanning 2e jaar, tussen 1 januari 2020 en 31 december 2020

De voorspelling was een gemiddelde spanningsafname van circa 15% à 17% ten opzichte van de initiële voorspanning. In de huidige analyse is de spanning op 1 januari 2020 vergeleken met de spanning op 31 januari 2020, hierin is een afname van 5 % voorspeld. Uit Figuur 4-24 volgt dat 17% een afname heeft rondom de voorspelde waarde (5% afname). 37% heeft een kleinere afname dan voorspeld, in dit geval een stijging van de voorspanning en 62% heeft een grotere afname dan voorspeld.

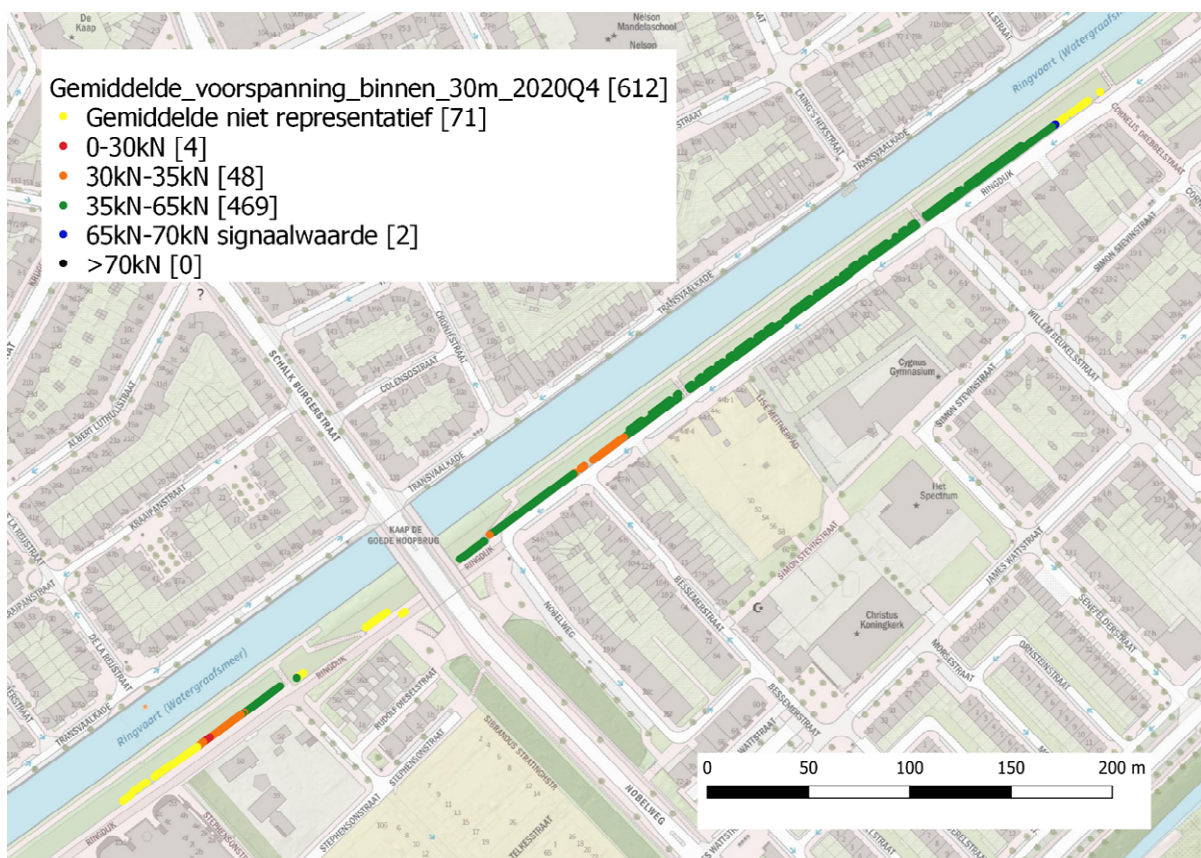
Figuur 4-25 Overzicht categorie gemiddelde³ voorspanning rondom elke JLD-Dijkstabilisator binnen een straal van 15 m

Bij de stabilisatoren die een te lage voorspanning hebben zijn 5 categorieën waarneembaar:

1. Er zijn 11 stabilisatoren waarbij de voorspanning onder de ondergrens van 30kN is gedaald die nu een stabiele waarde hebben.
2. Er zijn 11 stabilisatoren die niet stabiel waren in Q4 van 2020 en nu wel een stabiel signaal afgeven.
3. Er zijn 22 stabilisatoren die niet stabiel zijn, ofwel de stabilisatoren laten een stijging zien (11 stabilisatoren) ofwel een daling (11 stabilisatoren).
4. Er is 1 stabilisator met trendbreuk. Van deze stabilisator is de verwachting dat ze op dit moment conform ontwerp bijdraagt aan de stabiliteit.
5. Er zijn 11 stabilisatoren die een meetwaarde laten zien dat buiten het meetbereik van de drukcel valt. Hiervan is eveneens de verwachting dat de werking nog in tact is.

Er zijn 40 stabilisatoren¹ (van de 282) waarbij de gemeten voorspanning lager is dan de ondergrens (30 kN). Conform het beheer- en onderhoudsplan [8] dient bij een te lage voorspanning van enkele stabilisatoren de gemiddelde voorspanning over een traject van 30 meter gecontroleerd te worden. Als hier uit volgt dat de gemiddelde voorspanning lager is dan 30 kN dan dienen de stabilisatoren nagespannen te worden. Als de gemiddelde voorspanning hoger is dan 30kN, maar lager dan 35 kN, dan dient het naspannen ingepland te worden zodat deze niet onder de 30 kN zakt.

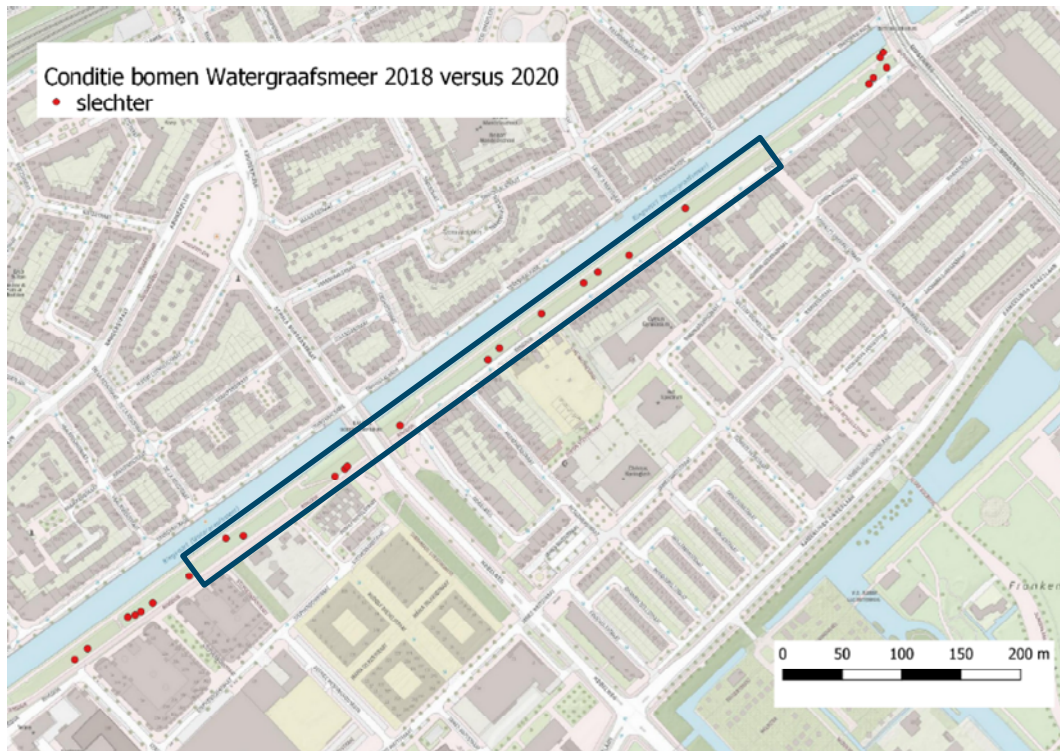
Er kan geconcludeerd worden dat er geen directe schade aan de boven- en ondergrondse delen van de bomen is ontstaan door de aanwezigheid van de JLD-Dijkstabilisator. De ontwerpmethode zoals beschreven in de eindrapportage van onderzoeksvraag 9 [14] heeft daarmee zijn doel gehaald. Het voorkomen van schade aan bomen is dus mogelijk door in het ontwerp onder andere een bepaalde afstand te houden tot de stam van de boom. Daarmee dient ten minste 80% van de wortelkluif behouden te worden. Tijdens de uitvoering mogen er daarnaast geen stabiliteitswortels van de boom verwijderd worden. De volledige lijst met ontwerperegels en aandachtspunten is opgenomen in de rapportage van onderzoeksvraag 9 [14].

Figuur 6-2 Overzicht conditievergelijking bomen 2020 versus 2018 (selectie bomen met een slechtere conditie in 2020), met in blauw de locatie van de versterking

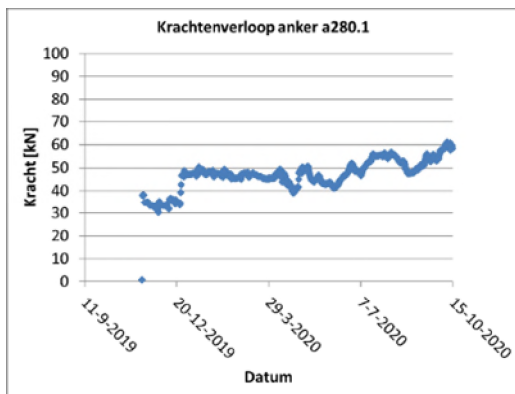
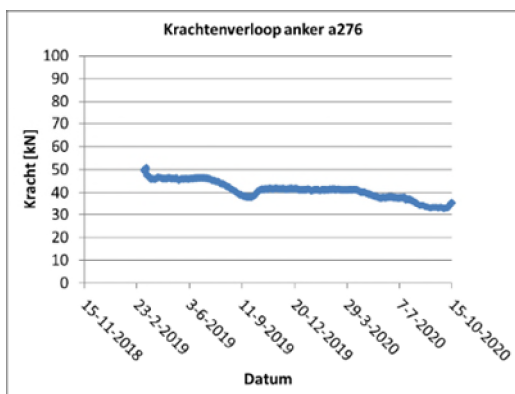
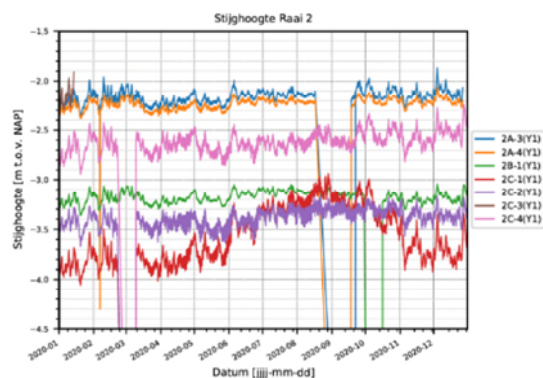
Als de waterspanningen vergeleken worden met de voorspanning is het niet eenduidig om een relatie te leggen tussen de grafieken. Er zijn drie stabilisatoren vergeleken met de waterspanningen ter hoogte van raai 1, 2 en 3. Dit betreft stabilisator a472, a280.1 en a47.1. Het lijkt erop dat de voorspanning stijgt als de waterspanning stijgt, dit verband is terug te zien in anker a280.1 en de waterspanningsanalyse van raai 2. Hieronder is het krachtenverloop en de waterspanning ter hoogte van raai 2 gepresenteerd. Hierbij is de waterspanningsmeter vergeleken die het dichtst bij het maaiveld geplaatst is. (2C-1). Echter deze relatie is niet te vinden in raai 1 en 3. Tevens is een extra stabilisator onderzocht om te verifiëren of dit verband

ook aanwezig is nabij raai 2, anker a276. Hierin is precies het tegenovergestelde verband te zien. Dit toont aan dat dit het gedrag per anker divers is. Wel kan voorzichtig geconcludeerd worden dat in droge periodes de voorspanning meer daalt dan in natte periodes (zichtbaar bij A472 en A276).

Figuur 6-3: Krachtenverloop bij ankers a280.1 en a276 en waterspanningsverloop ter hoogte van raai 2

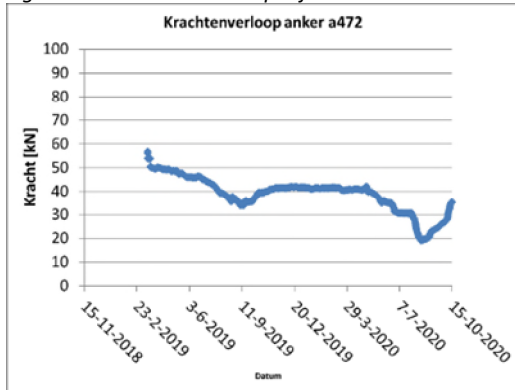
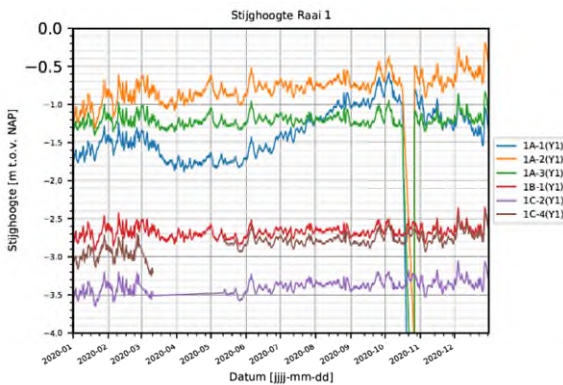
Figuur 6-4: Krachtenverloop bij anker a472 en waterspanningsverloop ter hoogte van raai 1

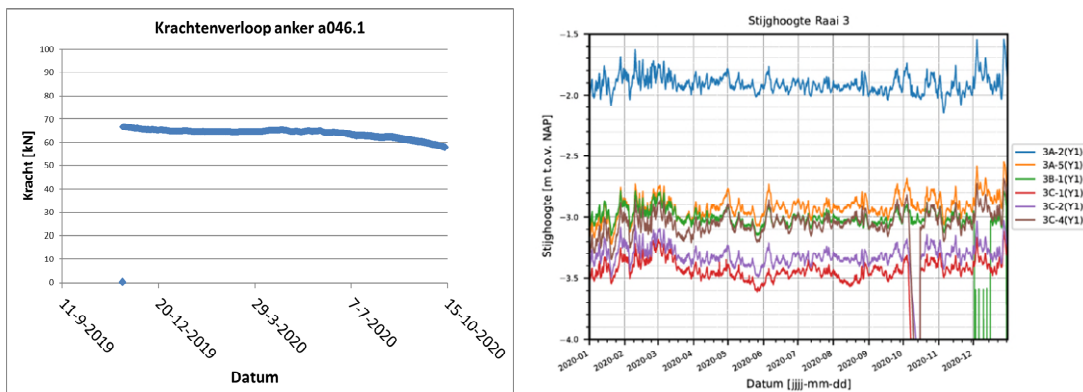
Figuur 6-5: Krachtenverloop bij anker a046.1 en waterspanningsverloop ter hoogte van raai 3

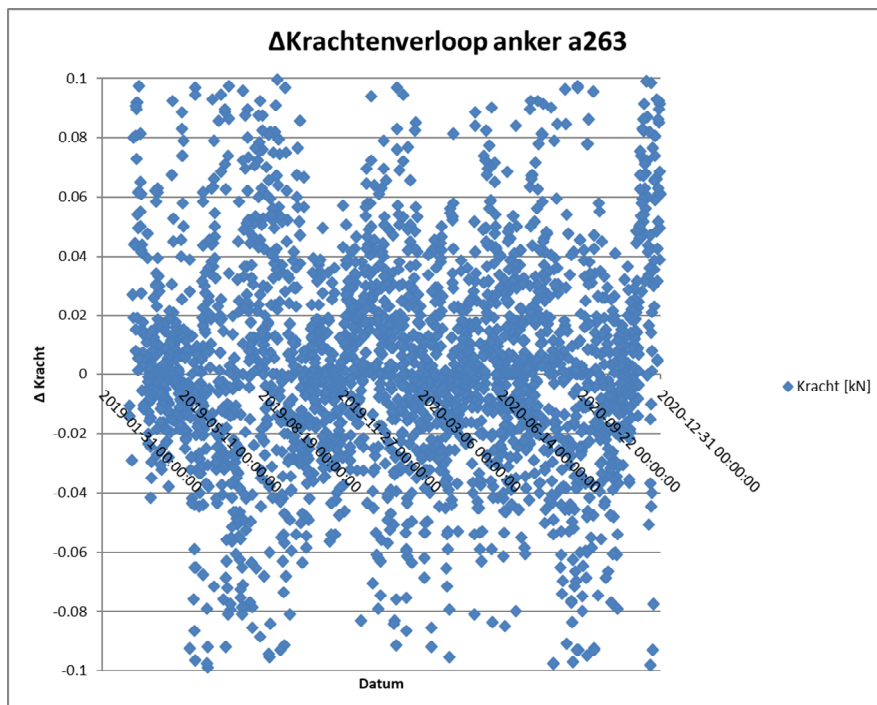
Er is onderzocht of er een correlatie aanwezig is tussen de temperatuur en de voorspanning. Deze lijkt niet aanwezig te zijn. Als voorbeeld is anker a263 uitgelicht. In Figuur 6-6 en Figuur 6-7 is de kracht en temperatuur uitgezet over de afgelopen periode. Er is geen direct verband te zien tussen de stijging of daling van de temperatuur vergeleken met de voorspanning, ook niet ten opzichte van de delta voorspanning (de toe of afname per meetmoment). Het is nog steeds mogelijk dat er een verband is, maar dat dit verband niet zichtbaar is doordat andere invloeden (bodemgesteldheid, neerslag, grondwaterstand) een significant groter effect hebben.

Figuur 6-6: Delta kracht versus datum

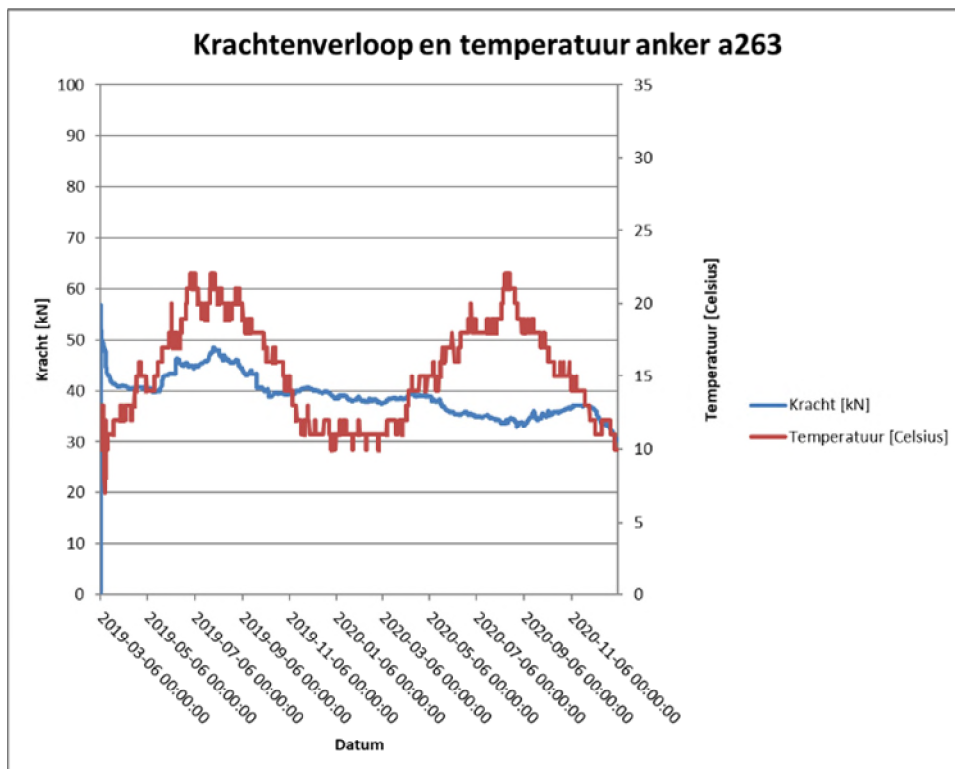
Figuur 6-7: Kracht en temperatuur versus datum
