# **POVM Beter benutten actuele sterkte KIJK**

Activiteit 5 – deel Historische gegevens  
Definitief

1220518-005-GEO-0004

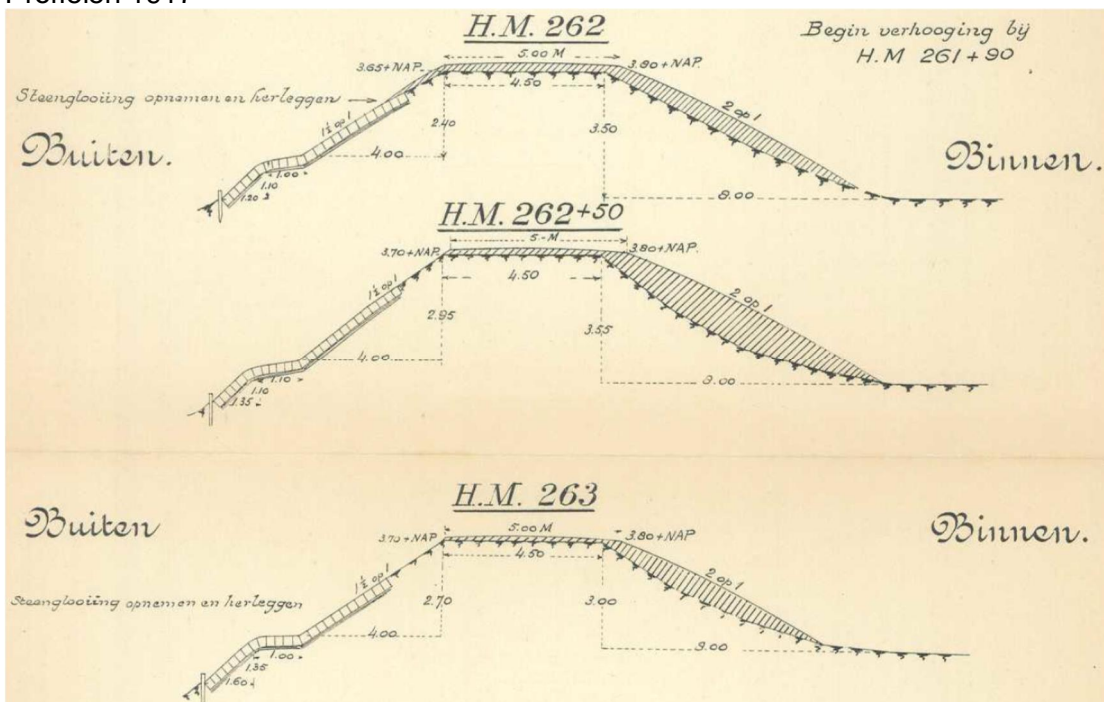
#### 26.275 (Peilgebied Krimpen)

Geen schade tijdens storm 1953

Schets schade 25.390 en 26.640 links buitendijks rechts binnendijks

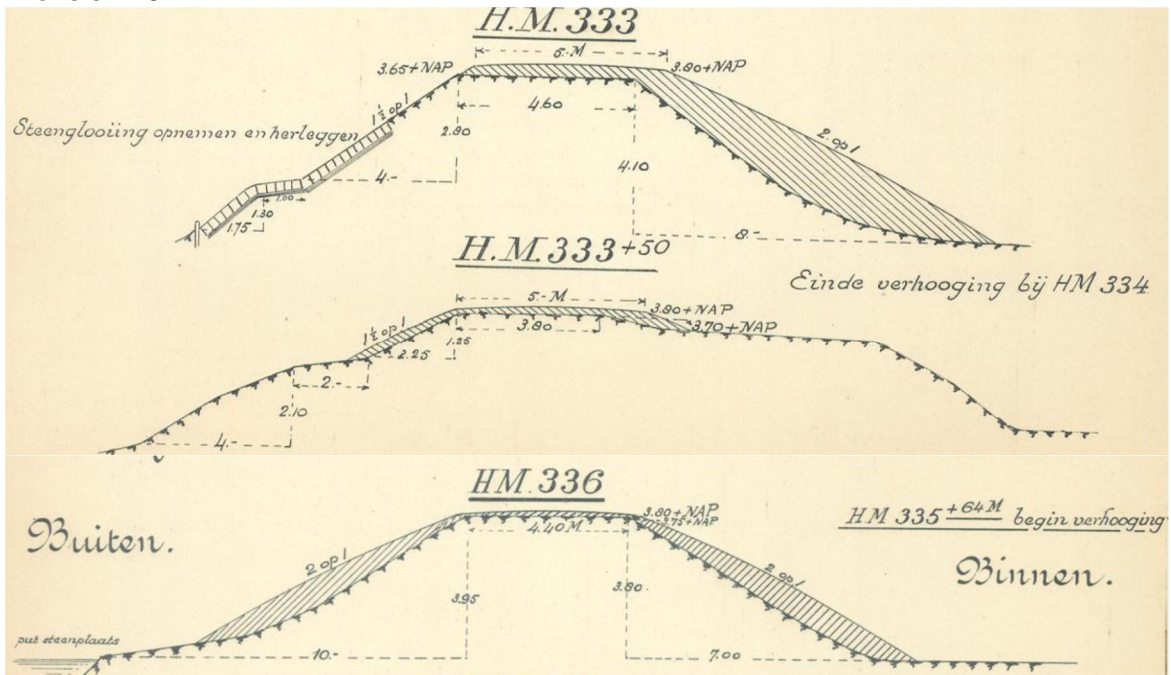
**33.462** (Peilgebied De Nesse)  
Profielen 1917

Geen schade tijdens storm 1953  
Schets schade 32.385 en 33.782 links buitendijks rechts binnendijks

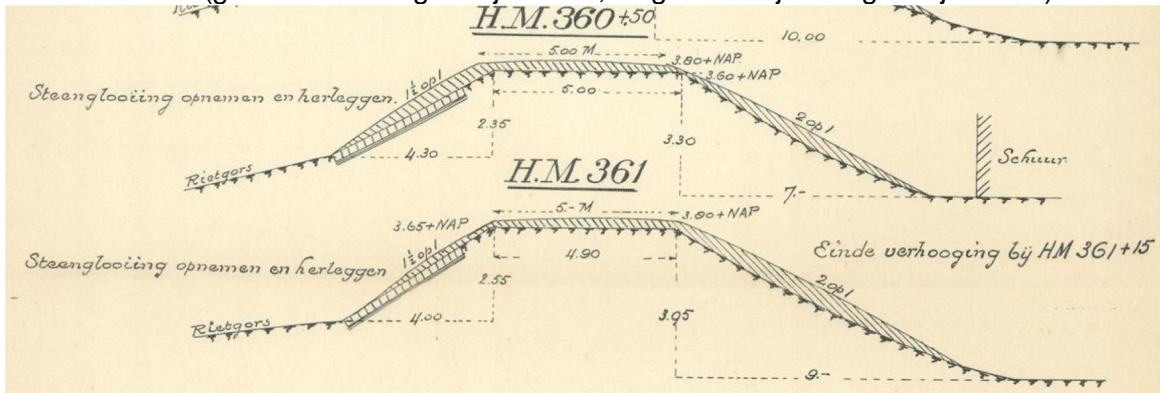
**36.951** (Peilgebied Kattendijksblok en Achterbroek)

Geen schade tijdens storm 1953

Schets schade 36.165 en 37.100 links buitendijks rechts binnendijks

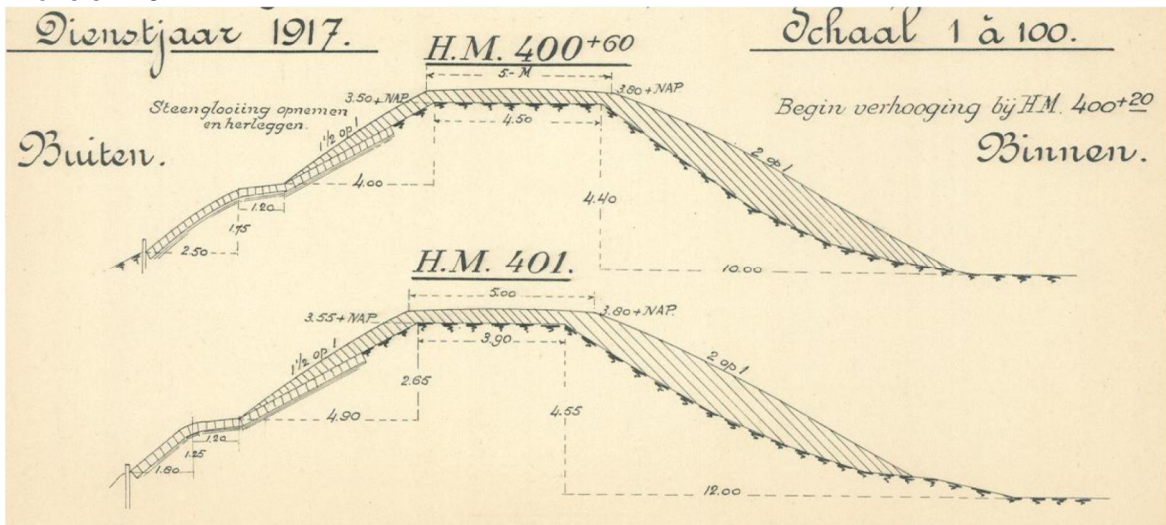
**40.55** (Peilgebied Stolwijk en Berkenwoude)  
 Profielen 1917

Geen schade tijdens storm 1953  
 Schets schade 39.800 en 40.940 links binnendijs rechts buitendijs

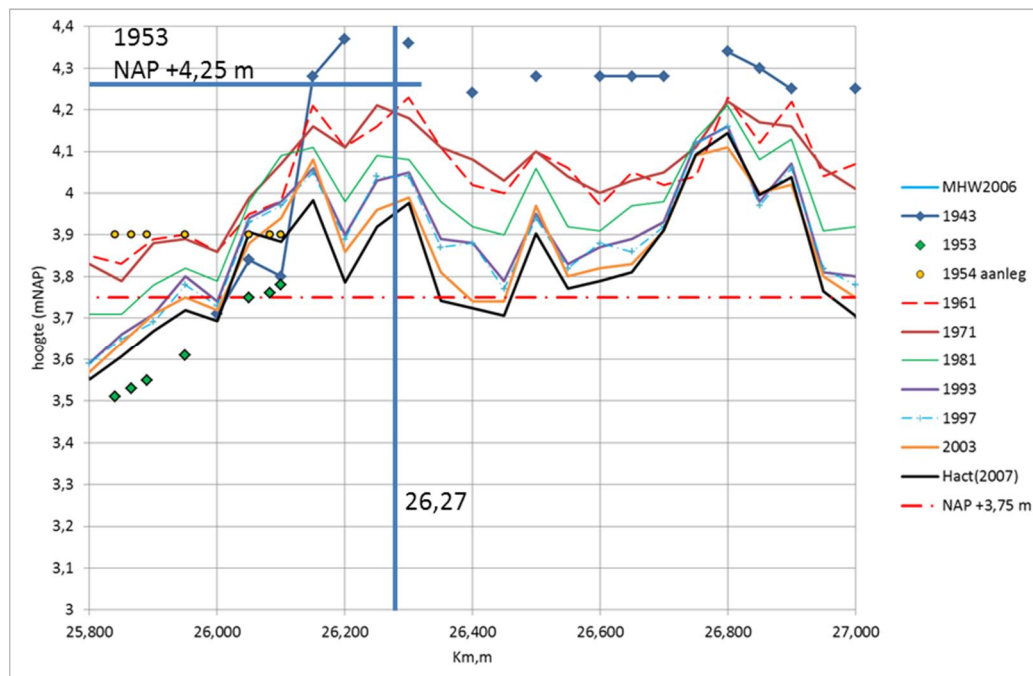
Figuur 6.3 Kruinhoogtemetingen (mNAP) bij profiel 26.27

In 1943 was de hoogte bij het geselecteerde profiel 26.27 ca. NAP +4,35 m, de hoogste meting van de beschikbare reeks. De kruinhoogte in 1953 is niet exact bekend uit metingen. Er zijn echter voor zover bekend hier geen versterkingen uitgevoerd n.a.v. de stormvloed van

1953 (zie paragraaf 6.1), zodat de kruinhoogte kan worden geschat aan de hand van de metingen in 1943 en 1961. De kruinhoogte zal hier ca. NAP +4,25 m zijn geweest.

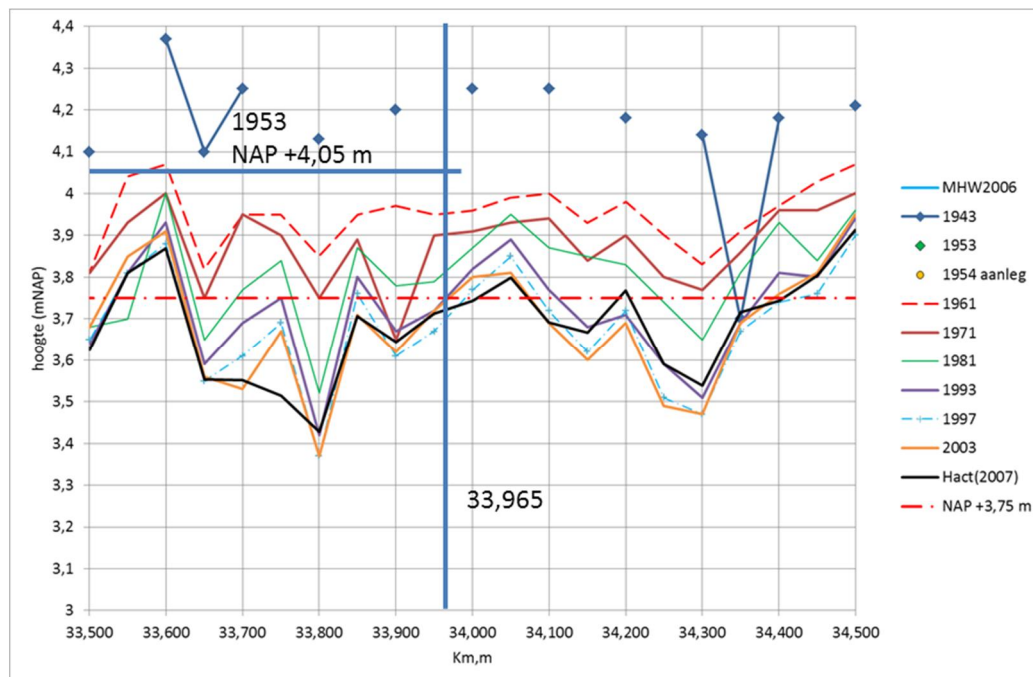
Figuur 6.4 Kruinhoogtemetingen (mNAP) bij profiel 33.965.

Voor profiel 33,965 geldt hetzelfde als voor 26,75. Op basis van de metingen in 1943 (NAP +4,25 m) en 1961 (NAP +3,95 m) wordt de kruinhoogte in 1953 geschat op NAP +4,05 m).

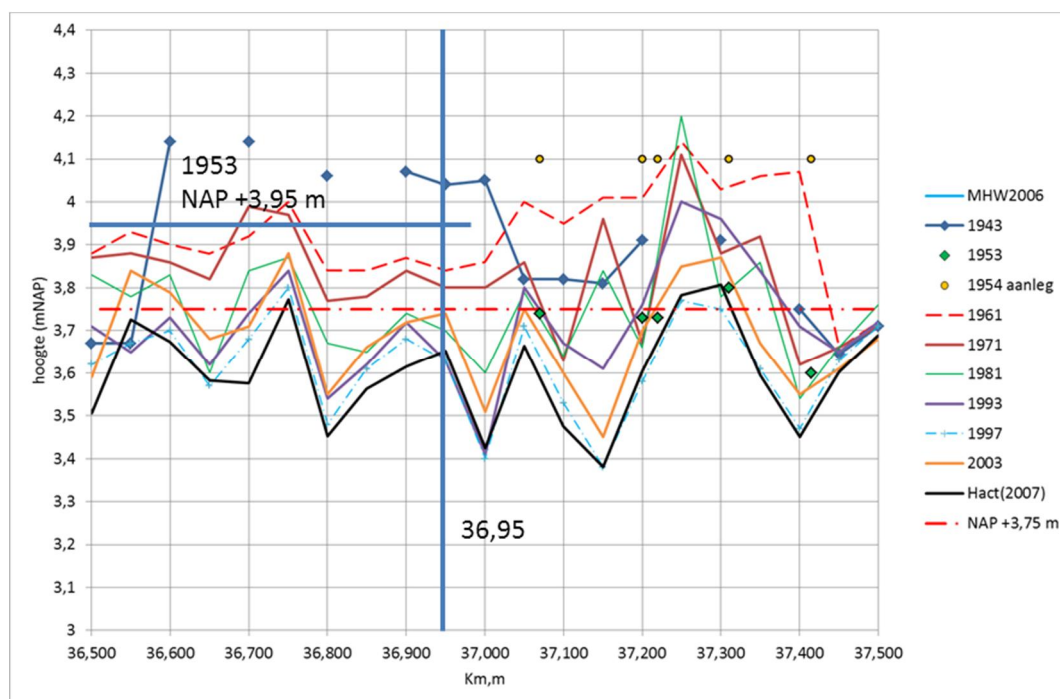
Figuur 6.5 Kruinhoogtemetingen (mNAP) bij profiel 36.95.

Voor profiel 36,95 geldt hetzelfde als voor 26,75. Op basis van de metingen in 1943 (NAP +4,05 m) en 1961 (NAP +3,85 m) wordt de kruinhoogte in 1953 geschat op NAP +3,95 m).

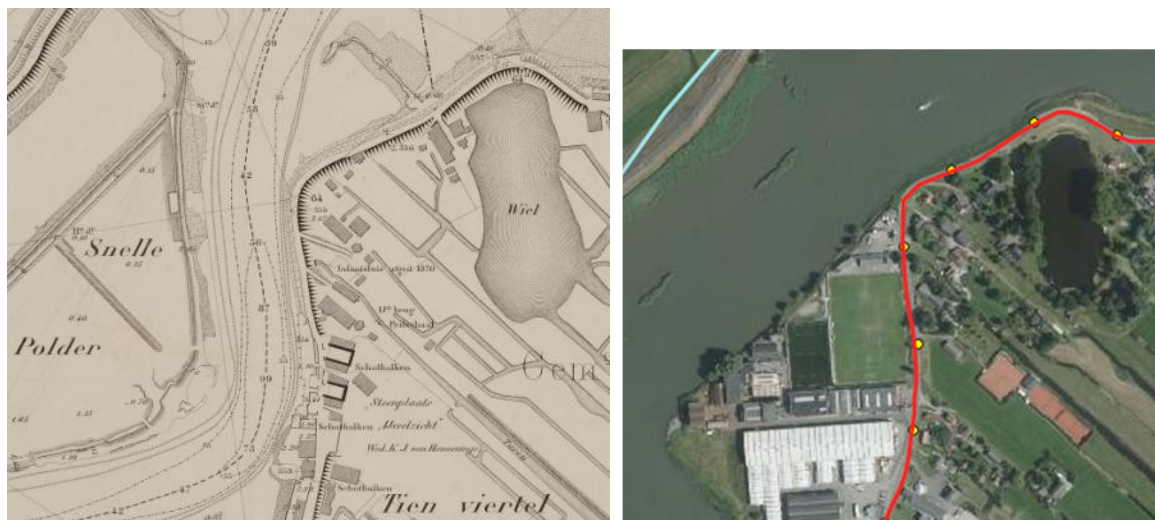
Figuur 6.8 Voorbeeld wijziging IJsselgeul 1907(links geul NAP -10,3 m) – heden (rechts, geul aangevuld tot hoog voorland c.q. voetbalveld) bij 35.4.

De geuldiepte in de periode 1907 tot 1924 (1924 laatste update kaartblad 7) was op sommige plekken aanzienlijk dieper dan in de huidige situatie. Het is niet uit te sluiten dat de geul op enkele plekken ook contact had met het eerste watervoerende pakket. Volgens de geotechnische lengteprofielen (binnendijs) blijkt dat de bovenkant van het pleistocene zandpakket zich op een diepte bevindt van NAP -10 à -15 m. Er zijn binnendijs op een paar plekken ook holocene zandlagen aangetroffen op een geringere diepte.

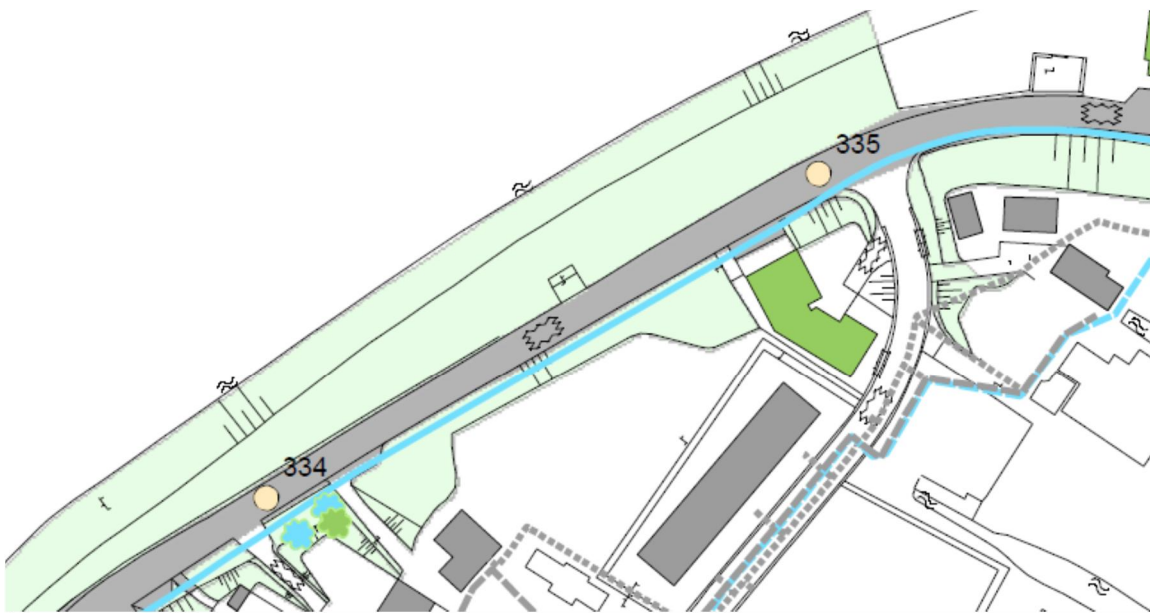
Profiel 33.462

Bij profiel 33.46 is in de huidige situatie een keermuur aanwezig. Het is onbekend wat hiervan de aard en omvang precies is. De wand lijkt onderdeel uit te maken van een gebouw dat hoort bij steenplaats Doornboom en of Spreeuwenhoek (Figuur 6.9). Helemaal zeker is dit echter niet.
