Kunstwerkrapport Scheepvaartsluis Kanaal door Voorne

Normtraject 20-4 – Haringvlietdam – Bernisse

Definitief 3.0

10 januari 2020

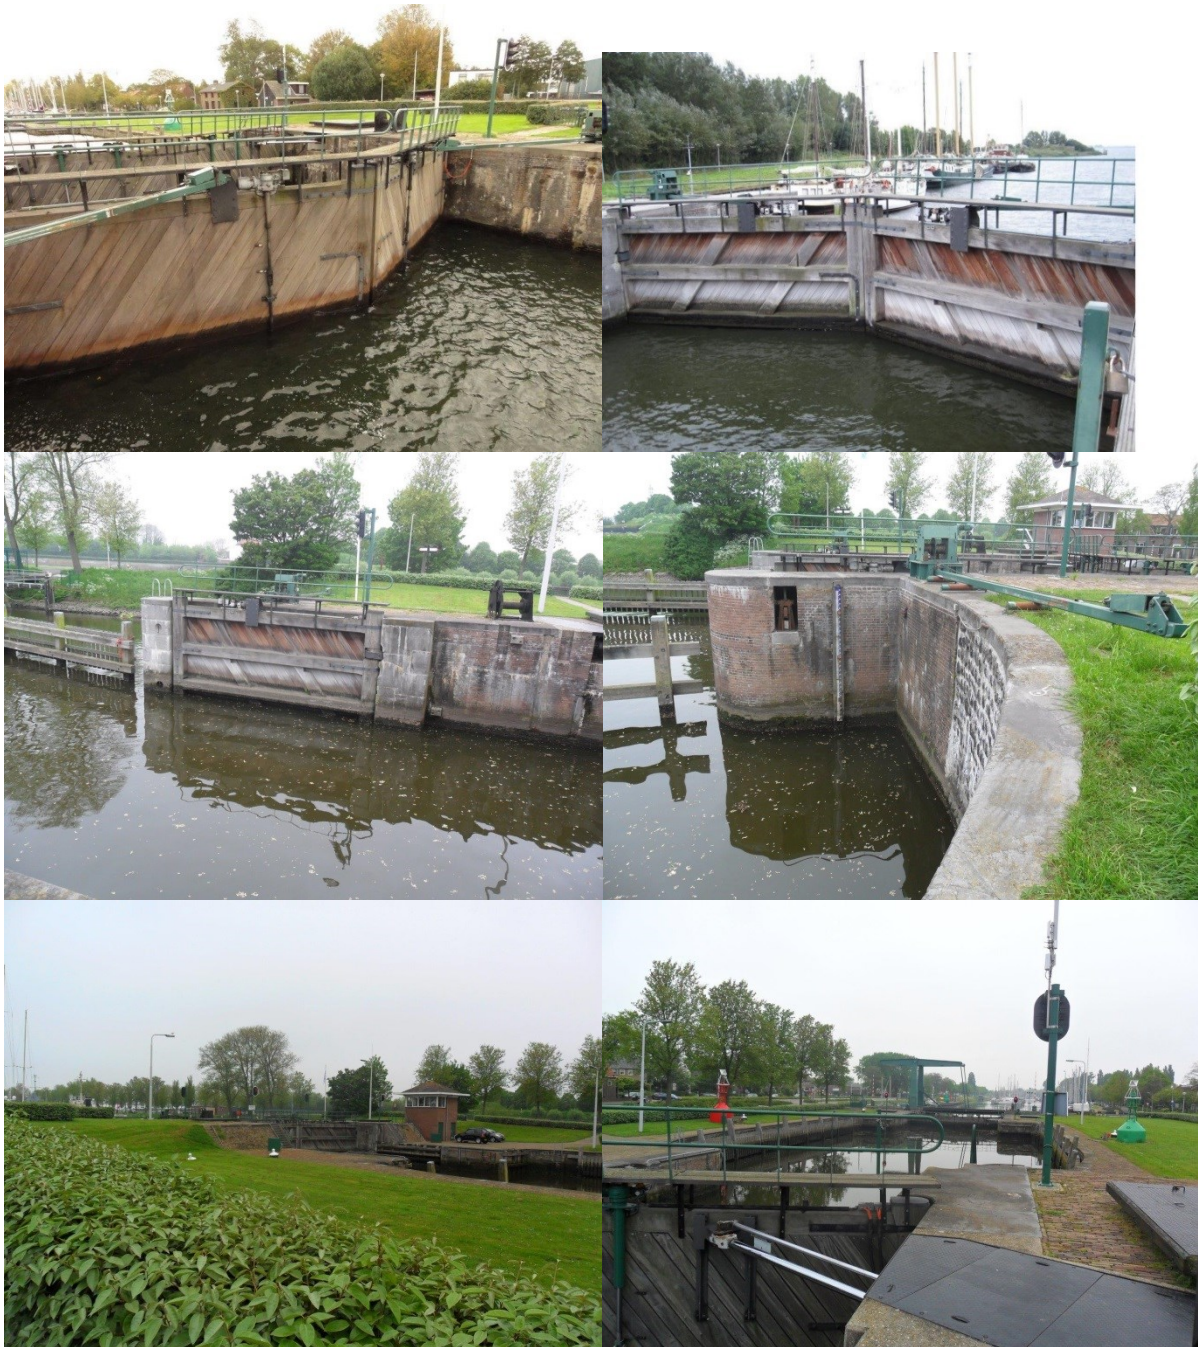
Figuur 2-2

Scheepvaartsluis Kanaal door Voorne is onderdeel van normtraject 20-4 en bevindt zich aan de zuidzijde van het eiland Voorne-Putten (dijkring 20). De sluis is gelegen aan het Haringvliet nabij hectometer 4,4 en net ten westen van gemaal Gorzeman (zie figuur 2-1). In figuur 2-2 zijn enkele foto's opgenomen van het kunstwerk.

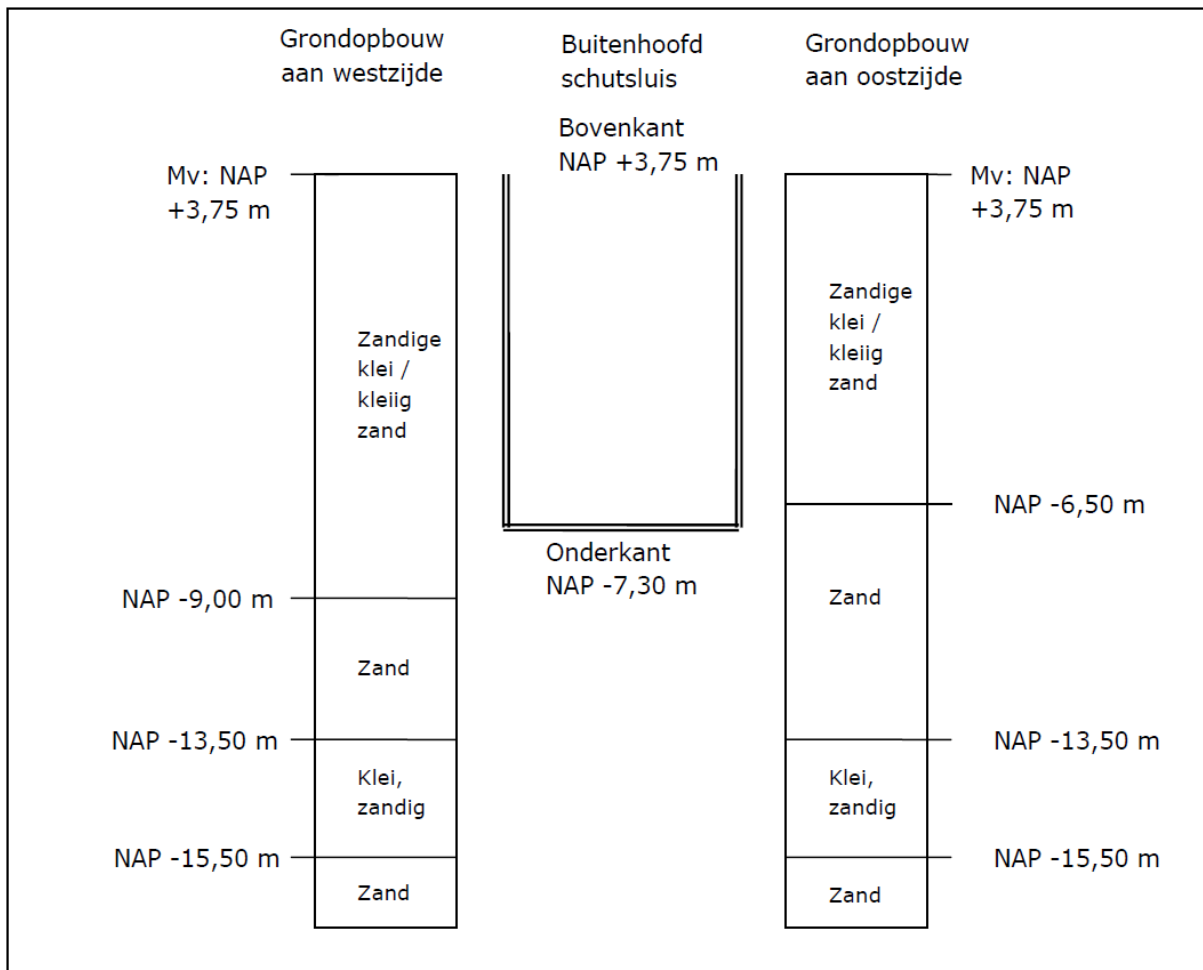
Figuur 5-3 – schematische weergave bodemopbouw bij schutsluis

Een schematische weergave van de grondopbouw is weergegeven in figuur 5-3. Op basis van de sonderingen die zijn verricht bevindt zich aan de westzijde van de schutsluis direct onder de vloer van de schutsluis een (zandige) kleilaag met een dikte van ca. 2 m. Aan de oostzijde bevindt zich onder de vloer een zandlaag met een dikte van ca. 6-7 m. Uit een boring op een afstand van ca. 50 m vanaf de oostzijde van het buitenhoofd van de schutsluis blijkt dat de kleilaag overgaat in een zandlaag op een diepte van ca. NAP -7,7 m. Uit een sondering op een afstand van ca. 20 m vanaf de westzijde het buitenhoofd van de schutsluis blijkt dat op een diepte van ca. NAP -8,50 de kleilaag overgaat in een zandlaag. Dit wijst er ook op dat er een verschil is in de diepte van de zandlaag tussen de oost- en westzijde van de schutsluis.

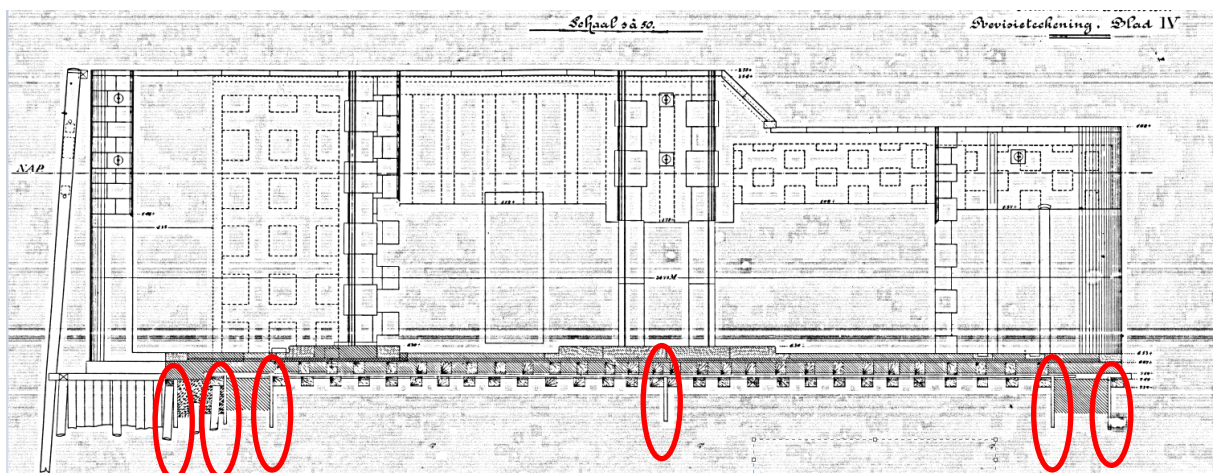
Figuur 5-4– Locatie onderloopschermen (zie ook bijlage I)

Daarom wordt gerekend met een verval behorend bij het standaard binnenpeil en de signaleringswaarde en de ondergrenswaarde van $\Delta H=3,21\text{m}$ en $3,05\text{m}$. Bij dit verval voldoet het kunstwerk niet aan het criterium $\Delta H \leq \Delta H_c$ voor achterloopsheid.

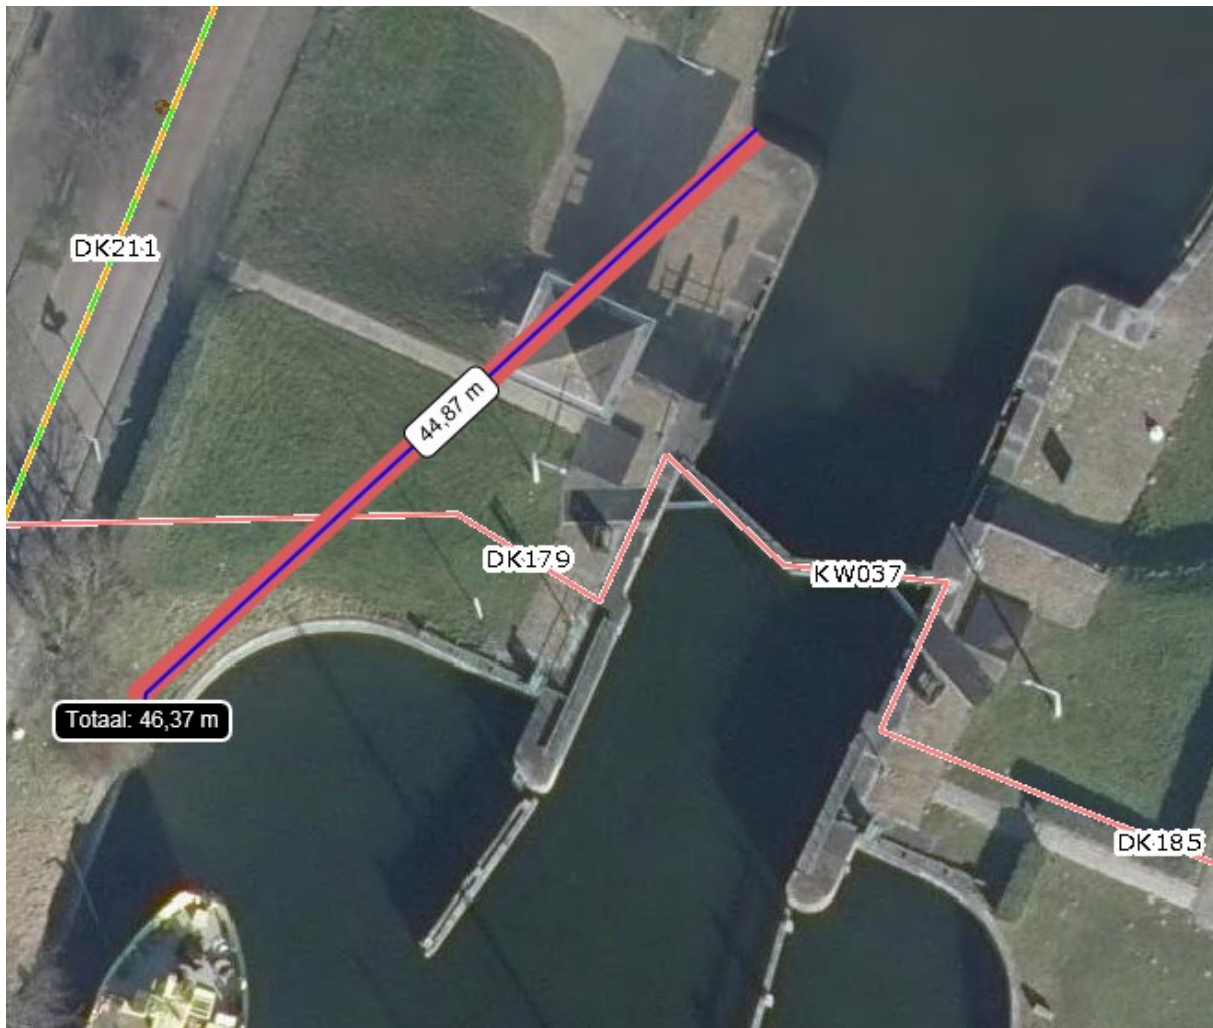
Figuur 5-5 – kortste kwelweglengte achterloopsheid

Voor het uittreepunt wordt uitgegaan van de binnendijkse zijde van het buitenhoofd. De plankenwand onder de fundering in de kolk is vergaan waardoor het zand onder de kolkwand en het naastgelegen terrein weg spoelt (zie ook par 2.2.2). De kolkwand is hooggefundeerd, waardoor er een uittreepunt onder de wand kan ontstaan.

De locatie van het intreepunt hangt af van het wel of niet meenemen van de vleugelwanden. Als deze niet wordt meegenomen bedraagt de kwelweglengte voor achterloopsheid circa 33 m. De hoogte van de vleugelwanden verloopt van N.A.P. +3,75m naar +1,50m. Als het intredepunt wordt gekozen op de locatie waar de vleugelwanden onder het toetspeil uitkomt bedraagt de kwelweglengte ca 36m. Als het intredepunt wordt gekozen bij het einde van de vleugelwanden bedraagt de kwelweglengte circa 46 m. Het wel- of niet meenemen van de vleugelwanden hangt af van de aanlegdiepte van de vleugelwanden. Dit is niet bekend. Als de vleugelwanden niet over de volledige diepte van de wand van het buitenhoofd aanwezig is, kan achterloopsheid optreden door stroming onder de vleugelwand door. De vleugelwanden zijn aangelegd in het verlengde van het metselwerk dat is aangelegd tot ca 2m onder de fundering. Er wordt aangenomen dat het metselwerk ter plaatse van de vleugelwanden tot hetzelfde niveau is aangelegd als onder het buitenhoofd. Voor de berekening wordt aangenomen dat de kwelweg om de gehele vleugelwand plaatsvindt. Dit geeft de langste kwelweglengte van 46m.
