*“Breuk in grote transportleiding”  
Hoe kan dat... en..  
hoe voorkom je dat?*

12 November 2013  
Frank van Zijl

*Breuk Bath op 27 mei 2013*

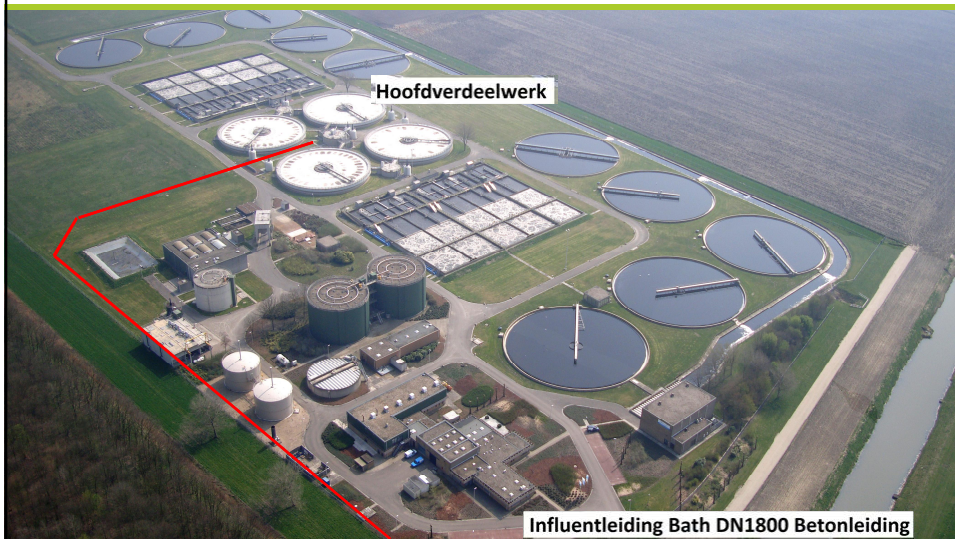
*Hoe komt dat nou...*

- ~~Te weinig geld voor inspecties~~
- ~~Te weinig aandacht voor inspecties~~
- ~~Graafschade, door werkzaamheden~~
- ~~Handelingsfout beheerder~~
- ~~Ontwerpfout sterkte buis bij aanleg leiding~~
- ~~Ontwerpfout bij aanleg leiding~~
- ~~Ontwerpfout keuze buismateriaal leiding~~
- ~~Organisatiefout~~
- Ontwerpfout bij aanpassing leidingen
- Zetting
