OBOR kunststof heaveschermen

Titel	OBOR kunststof Heaveschermen
Opdrachtgever	HwBP-De Innovatieversneller Piping
Auteur(s)	Werner Halter (Fugro), Marijn Hop (Fugro), Albert Wiggers (RHDHV)
Foto omslag	Heibaarheidsproef Dijkversterking Wolferen-Sprok, 2020
Kenmerk	VOLGT
Datum	08-11-2023
Status	Concept
Projectteam	Werner Halter (Fugro) Marijn Hop (Fugro) Berry Hol (De Betuwse Waard) Mark Van Lanen (De Betuwse Waard) Albert Wiggers (RHDHV) Laura van der Doef (Antea Group) Laura Halbmeijer (Witteveen+Bos)
Reviewers	Berry Hol (De Betuwse Waard) Jos Karstens / Patrick Leeftang (JLD) Henry Hoekman (Profextru) Arjen Zagema (Fugro / UT Twente)

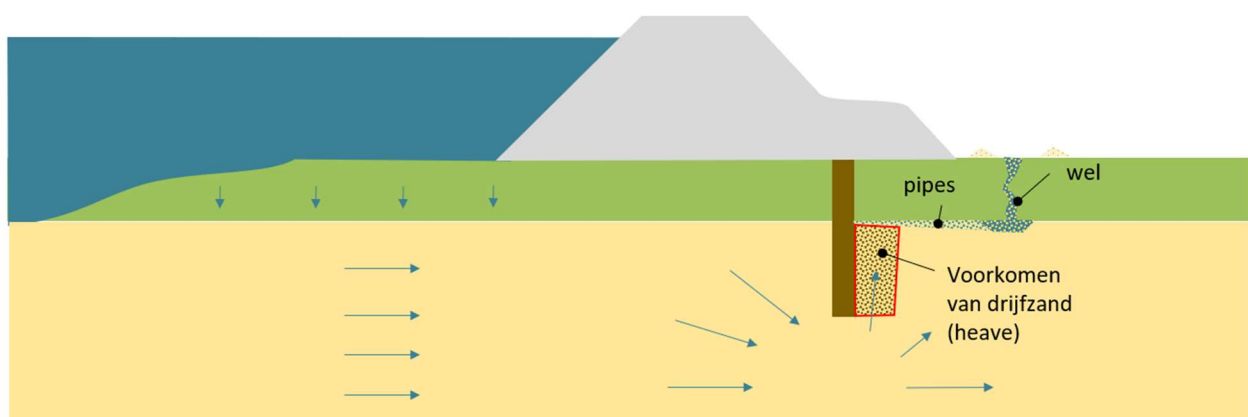
Een heavescherm voorkomt dat het proces van terugschrijdende erosie zich doorzet onder de dijk door, zoals dat mogelijk is bij een groene dijk zonder heavescherm. Het scherm zorgt er namelijk voor dat de kwelstroom ter plaatse van het scherm van richting verandert: bij het scherm gaat de stroming ofwel onder het scherm door ofwel zijwaarts langs het scherm. Bij sterke opwaartse stroming achter het scherm kan drijfzand ontstaan wanneer de kwelstroom en waterdruk dermate sterk is dat dit de korrelspanning reduceert naar nul. Wanneer er door opwaartse stroming in een grotere zone achter een scherm drijfzand optreedt wordt deze grond instabiel. Wanneer drijfzand ontstaat over de volledige hoogte van het scherm kan een erosiepijp het scherm passeren en zal de totale weerstand tegen piping enkel nog afhangen van de weerstand tegen piping van het deel bovenstroomse deel van het scherm.

Figuur 3.1 Werkend principe van een heavescherm

Zoals de naam al aangeeft berust de werking van het heavescherm op het tegengaan van een toestand van *hydraulic heave* over de hoogte van het scherm aan de benedenstroomse zijde. In deze toepassing zal het heavescherm echter niet voorkomen dat andere initiële processen kunnen plaatsvinden, zoals het optreden van zandmeevoerende wellen; het begin van pijpgroei tussen de wel en het scherm; of lokale fluidisatie direct onder de deklaag. Het scherm functioneert als pipingmaatregel zolang deze initiële processen zich niet doorzetten tot erosiepijpen die het scherm passeren.

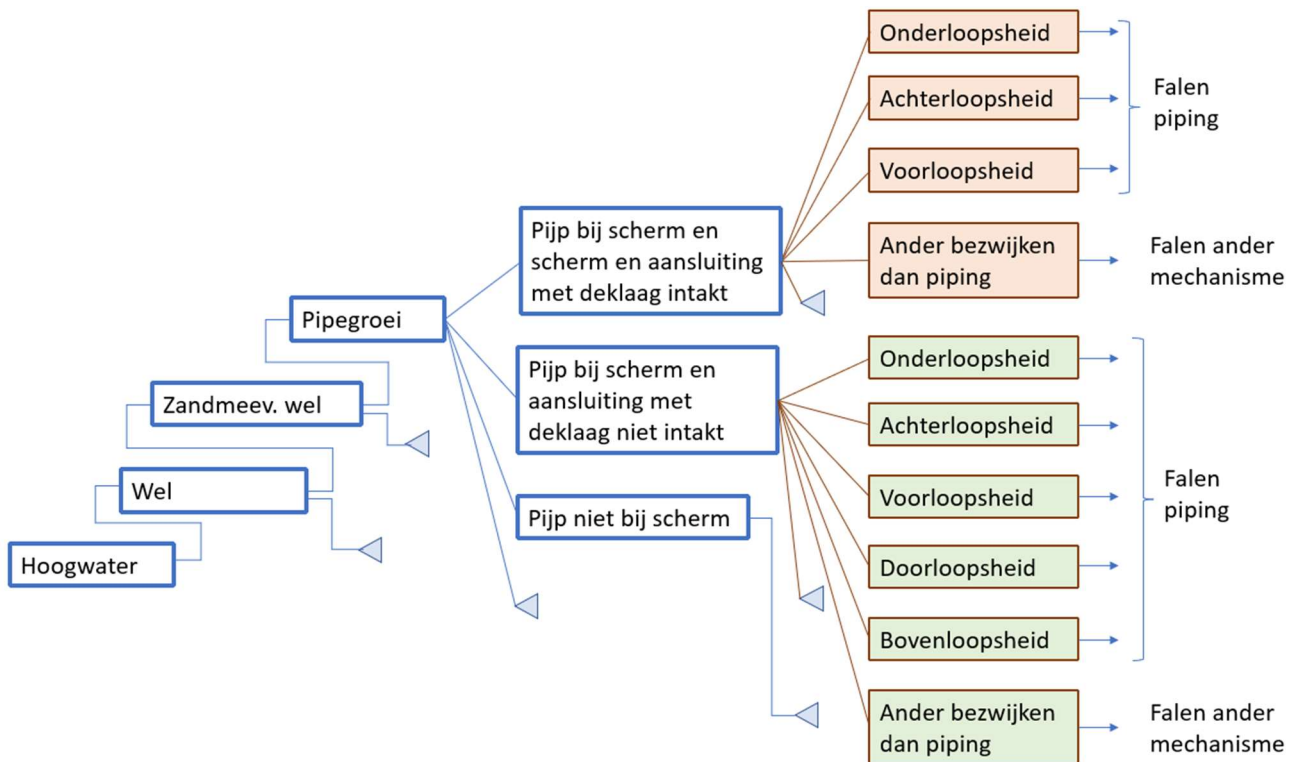
In Figuur 3.4 zijn bovenstaande faalpaden en de faalpaden die kunnen optreden indien er defecten zijn aan het systeem, dat wil zeggen aan het scherm zelf of aan de aansluiting van het scherm op de cohesieve afsluitende laag aan de bovenkant van het scherm. De faalpaden die verband houden met defecten aan het systeem zijn toegelicht in paragraaf 3.5.

Figuur 3.4 Gebeurtenisboom heavescherm met diverse faalpaden leidend tot piping bij intact scherm en bij defecten aan scherm of aansluiting

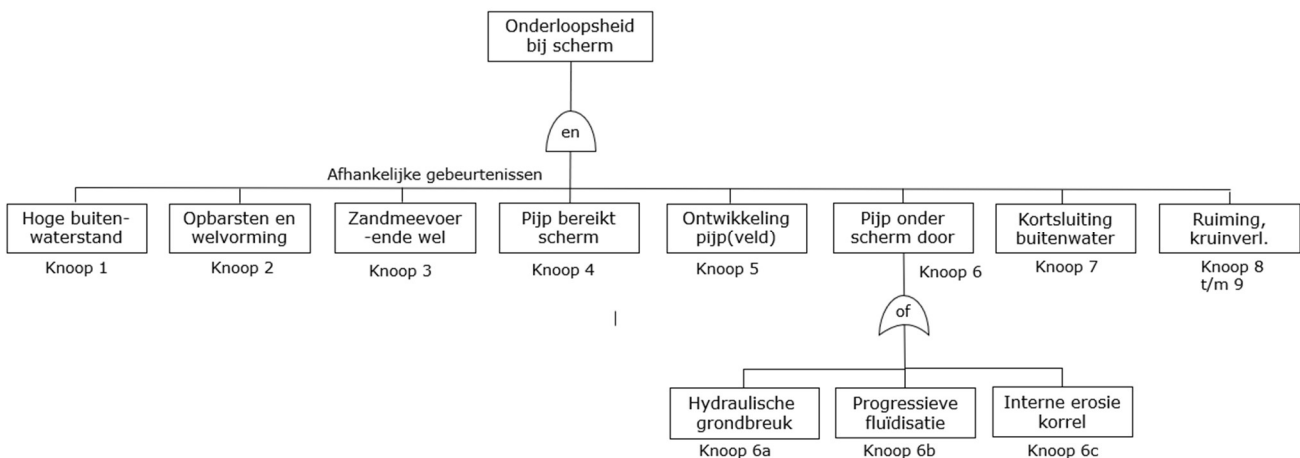
De knopen uit het faalpad onderloopsheid bij een dijk met deklaag en een scherm zijn in Figuur 3.5 in de structuur van een foutenboom gezet.

Figuur 3.5 Foutenboom onderloopsheid bij dijk met deklaag en heavescherm

Hieronder is een korte toelichting gegeven op de knoop 6. Het ontwerp van het heavescherm richt zich namelijk op mogelijke gebeurtenissen rond deze knoop.

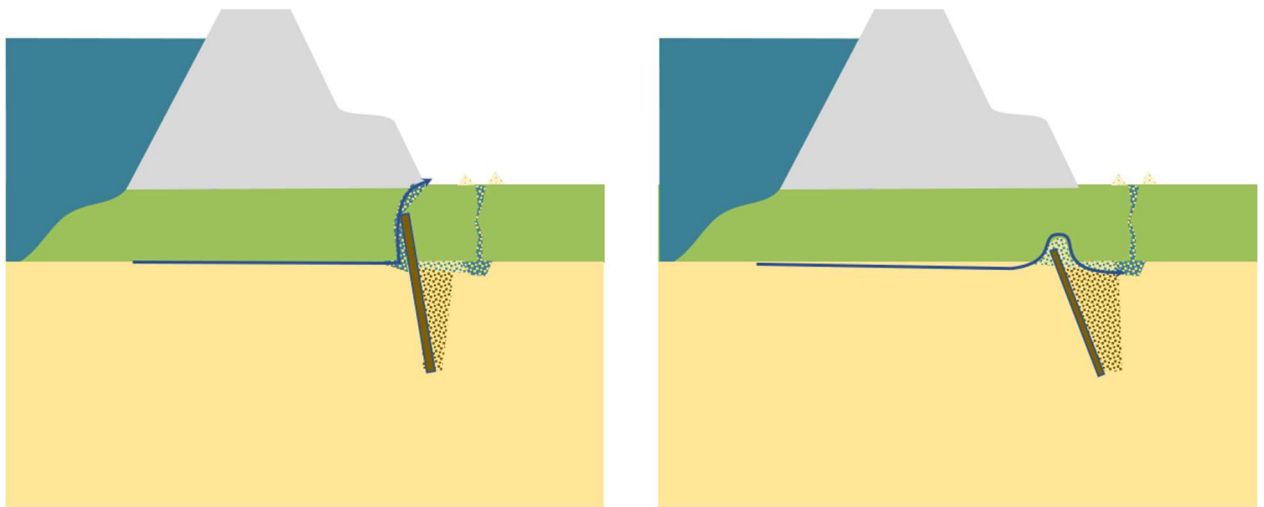
- **Bovenloopsheid:** Het scherm is niet diep genoeg ingebed in de cohesieve deklaag en er treedt piping op via de kop van het scherm. De vervolgprocessen tot aan falen van de waterkering zijn vergelijkbaar met piping onder een groene dijk met uitzondering van het zandtransport dat via de ruimte/spleet tussen de kop van het heavescherm en de cohesieve deklaag gaat. Dit kan het verloop van het pipingproces beïnvloeden.
- Er ontstaat geotechnische instabiliteit van het scherm doordat het heavescherm deformeert of instabiel wordt als gevolg van het ontstaan van drijfzand achter het scherm (Figuur 3.6). Dit kan resulteren in de faalpaden **voorloopsheid** en/of **bovenloopsheid**.

Figuur 3.6 Voorloopsheid en bovenloopsheid door geotechnische instabiliteit scherm

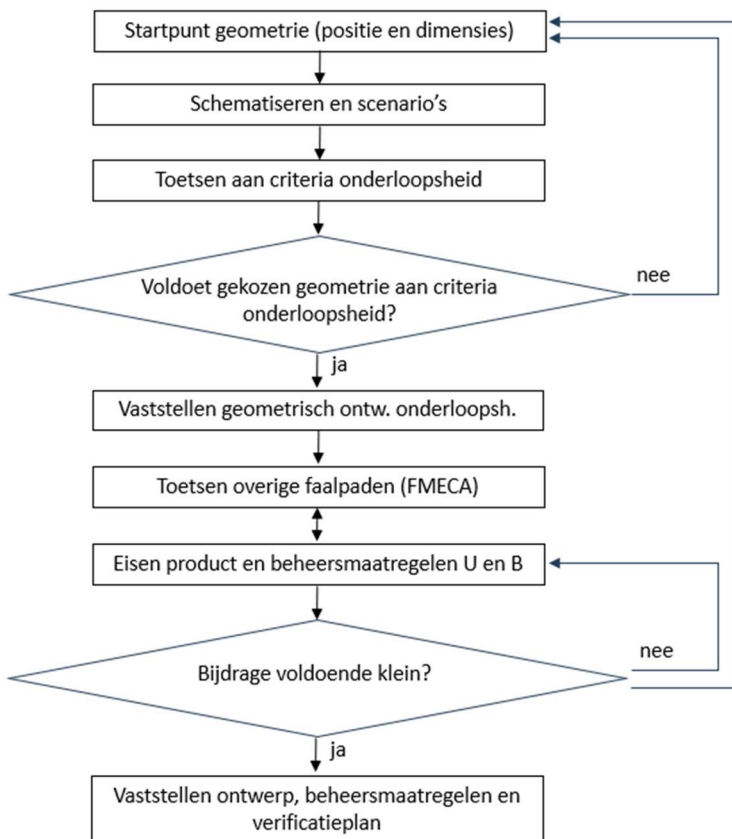
Voor het eerste deel, het opstellen van een geometrisch ontwerp van een heavescherm staat het faalpad onderloopsheid centraal. Om te komen tot een geometrisch ontwerp dat voldoet aan de criteria die gesteld geworden aan onderloopsheid kunnen de volgende stappen worden doorlopen (zie Figuur 4.2):

1. Bepalen van startpunt ten aanzien van positie en diepte van het scherm;
2. Schematiseren van ondergrond en pijpstelsel en bepalen van scenario's;
3. Analyse onderloopsheid per scenario;
4. Evaluatie resultaten en eventuele bijstelling positie of diepte van scherm;
5. Vaststellen van geometrisch ontwerp.

Figuur 4.2 Voorbeeld ontwerpproces heaveschermen volgens aanpak van het Veiligheidsraamwerk [2]

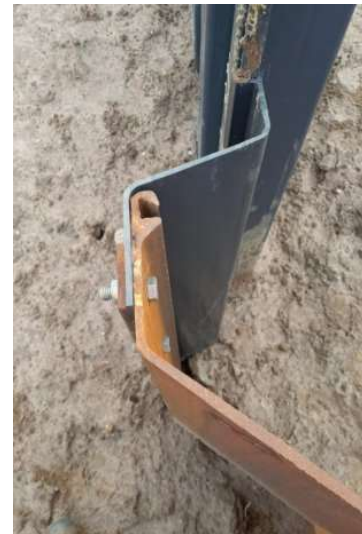
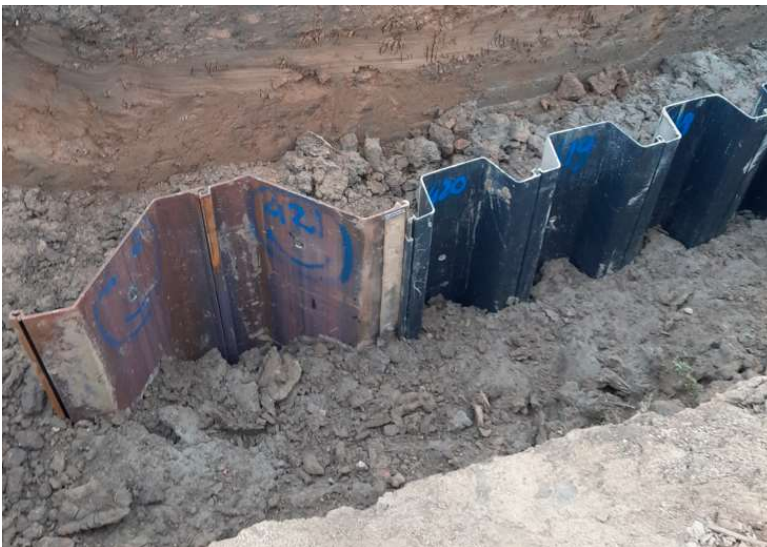
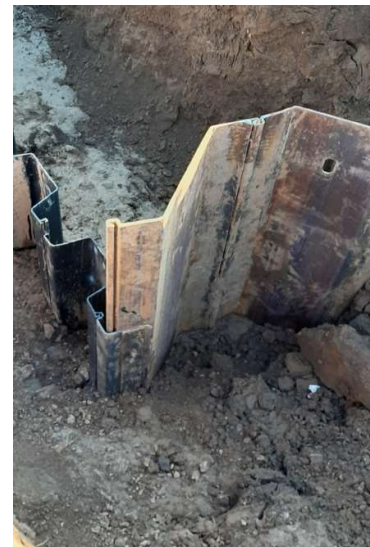
DS-K.05 sp.
Rechte aansluiting Kunststof damwand op stalen damwand

In veel gevallen dient het kunststof heavescherm waterdicht aangesloten te worden op een stalen damwand om een doorgaande waterdichte wand te vormen. Bij het aansluiten van een kunststofschermer aan een stalenscherm wordt een overgangsprofiel toegepast (zie Figuur 4.7). Hierbij wordt een kunststof profiel met slot aan de stalen damwand bevestigd en met zwelkit/slotafdichting wordt er dan een waterdichte aansluiting gemaakt. Na het aanbrengen van het overgangsprofiel kan het volgende kunststof scherm op de reguliere manier aangebracht worden. De aansluiting is vrijwel in elke hoek te realiseren omdat de strips aan meerdere kanten van de stalen damwand te boren zijn en het 'mannelijke' of 'vrouwelijke' van een kunststof plank eenvoudig te zagen zijn. Om kunststof hoeknaalden te voorkomen kan aan de binnenzijde van de damwandbuik worden aangesloten. In het algemeen zijn beperkt hoeknaalden toegepast omdat kunststof schermen redelijk flexibel zijn. Zodoende kunnen bochten wat flauwer worden ingezet en redelijk glooiend verlopen. Over het algemeen maakt dit het toepassen van kunststof schermen over langere lengtes met bochten en knikpunten eenvoudiger. Bij scherpe knikpunten of haakse hoeken van kunststof in de damwandlijn worden wel hoeknaalden toegepast.

Figuur 4.7 Toepassen overgangsconstructie stalen AZ-profiel en kunststof profiel

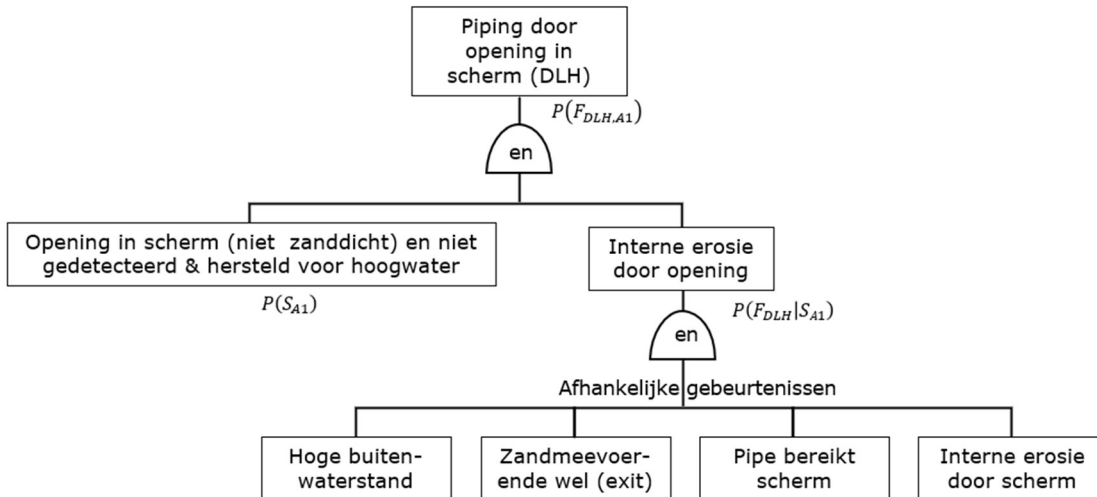
In onderstaande foutenboom (Figuur 5.1) zijn de gebeurtenissen opgenomen die relevant het optreden van de topgebeurtenis 'Piping door opening in scherm'. Getoetst moet worden of deze topgebeurtenis een significante bijdrage kan leveren aan de totale faalkans voor piping. Verderop in deze paragraaf is een voorbeeld gegeven van een dergelijke analyse. Eerst worden de scenariokans $P(S)$ en de voorwaardelijke kans $P(F|S)$ voor deze bedreiging nader gedefinieerd.

Figuur 5.1 Foutenbomen piping door opening in het scherm

Met gebeurtenis A.1 wordt bedoeld dat er een dusdanige spleet is ontstaan, na het uit het slot lopen van de plank, dat er zandtransport door de spleet zou kunnen plaatsvinden. Een zanddicht en waterdoorlatend gat valt dus niet in deze categorie defecten.

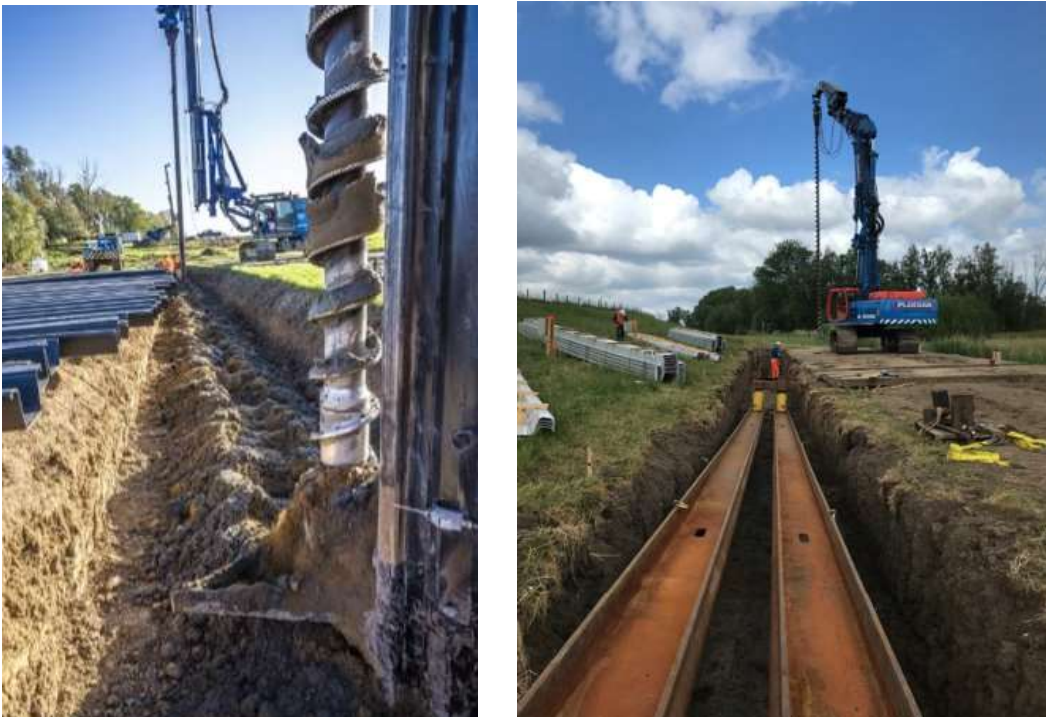
Figuur 5.3 Voorboren

Op basis van de uitgevoerde heiproeven kan geconcludeerd worden dat de pakking van het zand ook na voorboren voldoet aan de voorwaarden waarmee gerekend is bij het ontwerp van de kunststof heaveschermen. Voorboren leidt dus niet tot een verminderd functioneren van het kunststof heavescherm. Dit is tevens geverifieerd op basis van de sonderingen die bij de tweede maakbaarheidsproef (april 2021) bij Dijkversterking Wolferen-Sprok zijn uitgevoerd.

Door de uitgevoerde heiproeven is aangetoond dat de bedreiging 'verminderde pakking van zand vanwege voorboren' niet relevant is indien hier in het ontwerp op geanticipeerd wordt. Hierdoor is een kwalitatieve uitwerking van de bedreiging niet nodig.

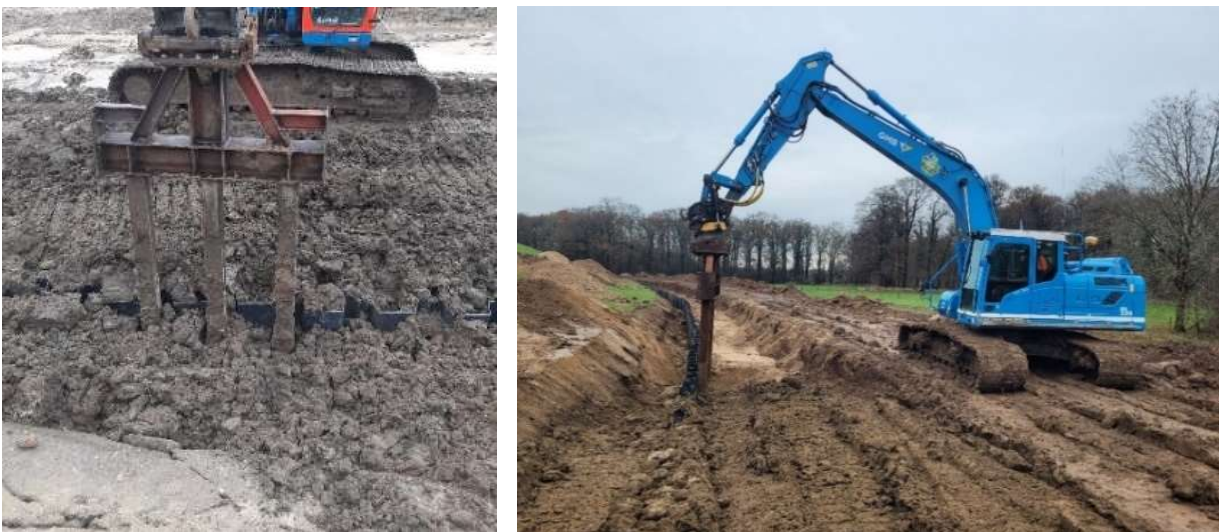
Figuur 5.4 Rupskraan met damwandstamper ontwikkelt voor kunststof damwandschermen

De klei bij de kunststof heaveschermen worden in de damwandbuiken aangedrukt met stalen stampers. De stampers zijn zodanig ontwikkeld dat deze binnen het profiel van de damwandbuik vallen. Zorgvuldigheid van de machinist is vereist om dit niet tot onnodige schades te laten leiden. Binnen Wolferen-Sprok is uitgegaan van drie damwandbuiken tegelijk. In de voorbereiding van het ontwerp is nagedacht over het uitbreiden naar vijf stampers tegelijk, maar dit is niet verzilverd vanwege de mogelijke kans op schade vanwege de overbelasting aan druk aan één zijde van het kunststof. Het aanbrengen dient in lagen van 20 à 30 centimeter te gebeuren, waarbij beide kanten gelijkwaardig worden opgebouwd. Het goed verdichten van de heisleuf voorkomt het risico op bovenloopsheid.

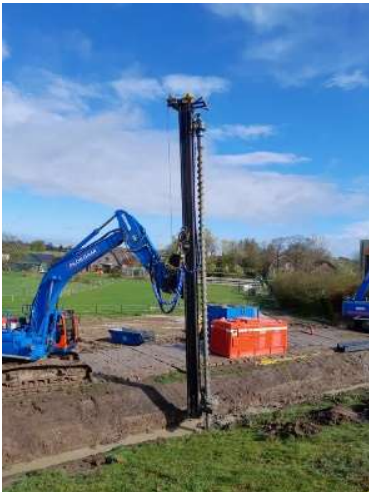
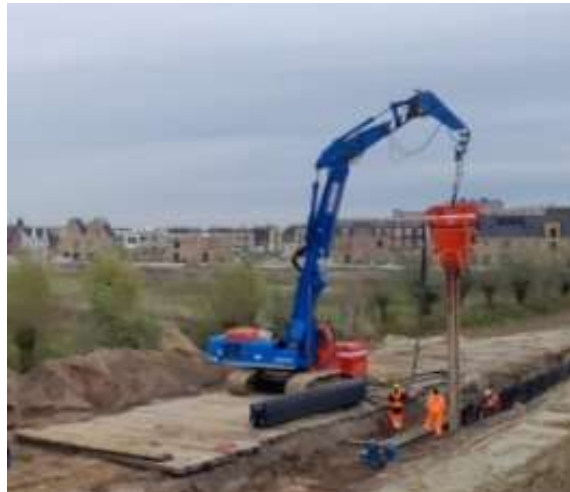
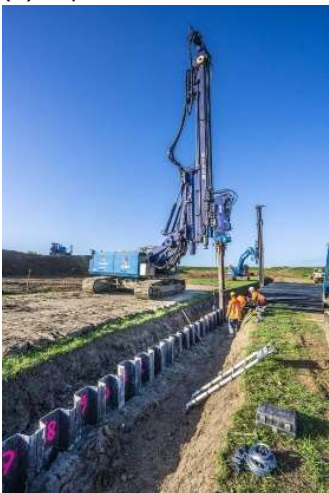
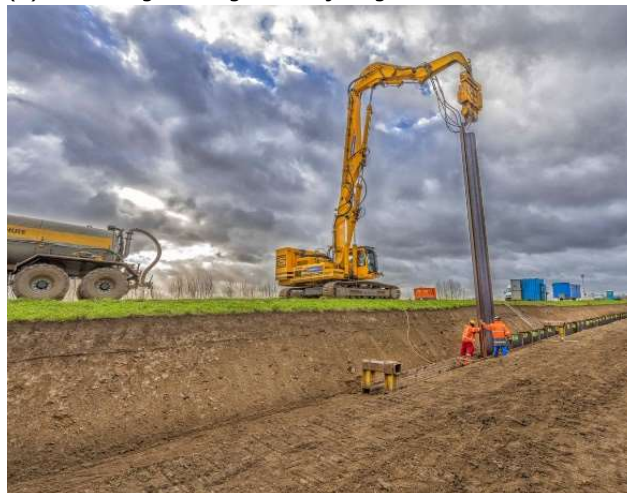
Figuur 6.1 Bij dijkversterking Wolferen-Sprok toegepast materieel (nummers komen overeen met Tabel 6.3)

(1) Rupskraan met boormakelaar als geleider

(2) Funderingsstelling met vrijhangend trilblok

(3) Funderingsstelling met voorspanning door en/of lier

(4) Funderingsstelling met voorspanning (meedrukken van de makelaar stelling)

(5) Waterbak, Hydro-pomp en aggregaat	Water wordt gebruikt om de in- en uitgaande damwandplank vrij te maken van grondresten. Als dit niet frequent wordt gedaan gaat dit ophogen en hechten de damwand onvoldoende in het profiel. Ook kan het worden gebruikt t.b.v. de fluïdatie-set of om water in de sleuf te zetten tegen warm worden van de sloten.

(6) Metalen clips	Om de kunststof damwand en stalen moederplank in te klemmen worden onderin vijf stalen clips bevestigd. Dit betekent aan elke vlakke zijde tenminste 1 clip.

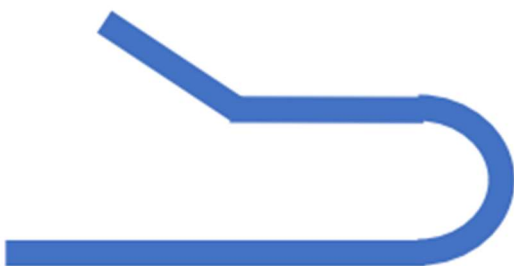
Figuur 6.3 Principetekening van kram

Bij het inhijzen wordt de kunststof damwand geborgd met krammen. Op basis van de maakbaarheidsproef is het ontwerp van de krammen geoptimaliseerd: 1 pootje van 20 cm en 1 van 15 cm waarbij de laatste 5 cm een klein beetje verder open staan zodat de kram makkelijk om de moederplank en PVC plank heen schiet.

De stalen strips zijn in een later stadium voorzien van een extra zetting (zoeker, ca. 2 cm) bovenaan. Hierdoor is de strip bovenin iets breder dan de dikte van de moederplank en kunststof plank samen, onder de zoeker heeft hij wel weer de juist breedte. Hierdoor kan de klem makkelijk op de plank geslagen worden.

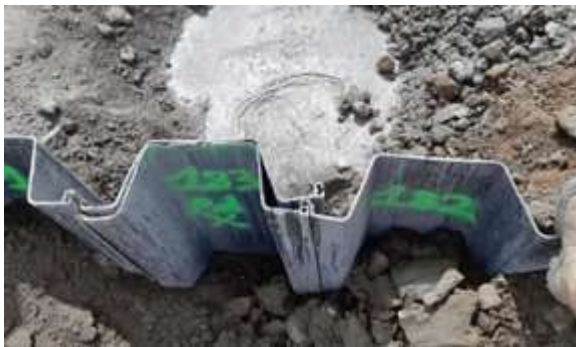
Figuur 6.5 Voorbeeld van de 'potdekselmethode'

1. Als het damwandscherm niet doorlopend aangebracht is, wordt de potdekselmethode toegepast. De oorzaak kan zijn dat de damwandplank is afgebroken (door obstakel of harde bodemlagen) en/of het uitbreken van damwandslot waardoor de damwand niet in het slot zit. Wanneer wordt gekozen voor potdekselen dan wordt in feite een nieuwe aanzet gemaakt t.b.v. het aanbrengen van het damwandscherm. Hierbij wordt een overlap gecreëerd door het intrillen van extra schermen. De theoretische open ruimten wordt afgedicht door grout te injecteren.

Het grouten vindt plaats door middel van een zelfborend anker met een aangepaste kop en zijdelingse geplaatste hogedruknozzle. Daarmee wordt het anker verticaal naar beneden geboord. Eenmaal op diepte wordt de pomp op maximaal gezet en de bodem met grout geïnjecteerd. De maximale injectiedruk aan de pomp is ca. 80 bar. Tijdens het injecteren wordt het anker langzaam draaiend teruggetrokken. Hiermee wordt de bodem versneden en blijft een gesloten groutkolom achter. Bij locaties waar groutkolommen overlappend worden aangebracht (bij open ruimte >300mm) worden eerst de even kolommen geboord en daarna de oneven (of andersom). Het uitharden van de groutkolommen moet voorkomen dat de boorstang tijdens het op diepte boren gaat wijken naar de naastgelegen vloeibare kolom. De aantoonbaarheid is gericht op het op diepte krijgen (lengte/aantal ankerstangen), de omvang van de groutkolommen (aantal en hoeveelheid cement) en de kwaliteit van het cement.

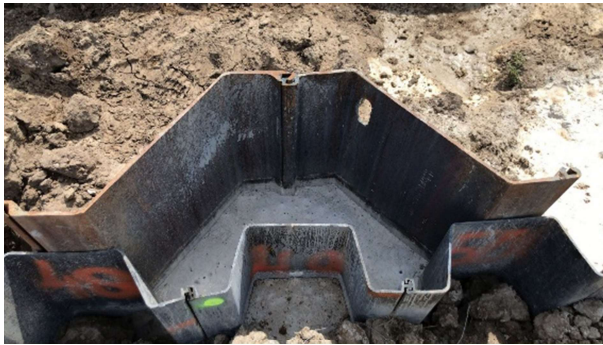
2. Een ander risico is dat de kunststof damwand niet op diepte komt. Het is aannemelijk dat het aanbrengen van een potdeksel op dezelfde locatie soortgelijke problemen geeft. In dat scenario wordt afhankelijk van de omvang van de open ruimte één of twee stalen damwand profielen aangebracht. De stalen damwand zorgt ervoor dat op diepte een scherm aanwezig is. De beheersmaatregel betreft een losstaand scherm met open ruimte tussen de stalen en kunststof damwanden. Om het restrisico op piping weg te nemen worden de schermen met elkaar verbonden door middel van grout. De stalen plank zorgt als het ware voor een bekisting om ervoor te zorgen dat het grout op de juiste plek met de juiste omvang kan worden gerealiseerd.

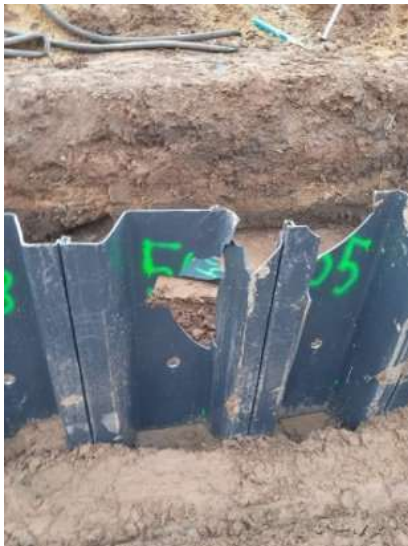
3. Een damwand kan ook aan de bovenzijde beschadigd of uit het slot zijn. Dit kan bijvoorbeeld komen doordat de plank tijdens transport of hijswerkzaamheden ergens tegenaan is gestoten, of als gevolg van het ontkoppelen van de stalen moederplank. In dit geval is een beheersmaatregel om de beschadiging tot 0,8 m dieper en 0,5 m breed aan weerszijde te ontgraven en met erosiebestendige klei, aan te vullen om alsnog het opsluiten van de kop van de kunststof damwand te realiseren.
