Onderzoek Gordingen bij onverankerde damwanden

T. Naves

31-10-2023

Gordingen bij onverankerde langsconstructies

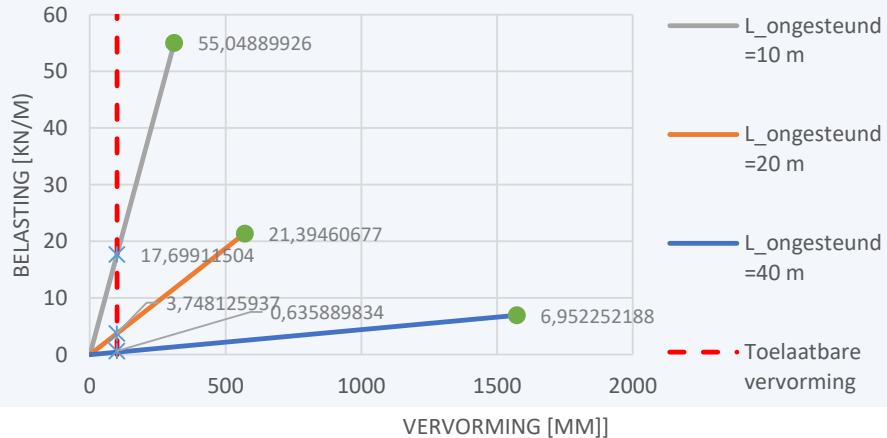
LENGTE ONGESTEUND (HEB320)

Constructieve analyse

- Verend ondersteunde ligger
- Gevoeligheidsanalyses

- Grote overspanning -> bijdrage minimaal
- Lichte gording -> bijdrage minimaal
- Kleine vervorming -> bijdrage minimaal

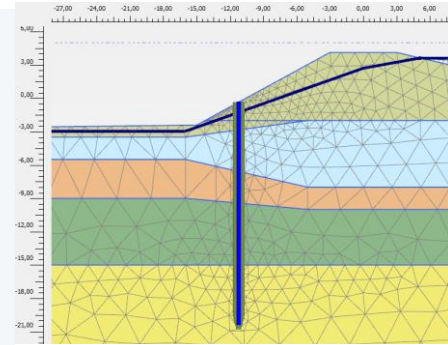
Plaxis 3D

- Case Capelle-Moordrecht
- Dik slappe lagen pakket (12m)
- AZ26-700 met openingen
- Damwand in de teen

Bij een verzwakking van 40m breed heeft de gording heel weinig effect

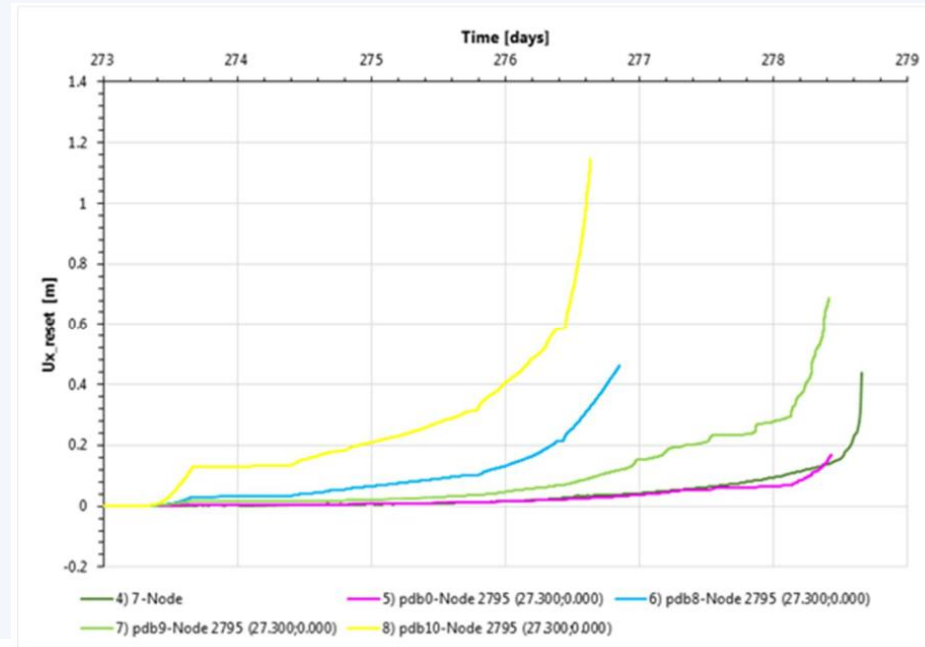
Evaluatie Eemdijkproef: Vervormingen

- 4) Gemeten vervorming;
- 5) Postdictie van de vervorming met verwachtingswaarden van de sterkte en stijfheid;
- 6) Postdictie van de vervorming met karakteristieke waarde voor de sterkte en verwachtingswaarde van de stijfheid;
- 7) Postdictie van de vervorming met verwachtingswaarde voor de sterkte en karakteristieke waarde van de stijfheid;
- 8) Postdictie van de vervorming met de karakteristieke waarde van de sterkte en stijfheid.

- Sterkte van de grond heeft grote impact op de berekende vervorming

De modellen zijn in staat gebleken om het bezwijkgedrag goed te modelleren maar dan moet worden uitgegaan van de verwachtingswaarde van de pieksterkte bij kleine rekken (dus hoge stijfheid). + hoge interface sterkte en stijfheid

- Karakteristieke sterkte en stijfheidseigenschappen leiden tot een sterke overschatting van de vervormingen.
- Grote vervormingen betekenen dat de damwand plastisch moet vervormen.
