# Hoogwaterroute Holwerd- Ameland

Morfologische ontwikkeling &  
opties voor ingrepen

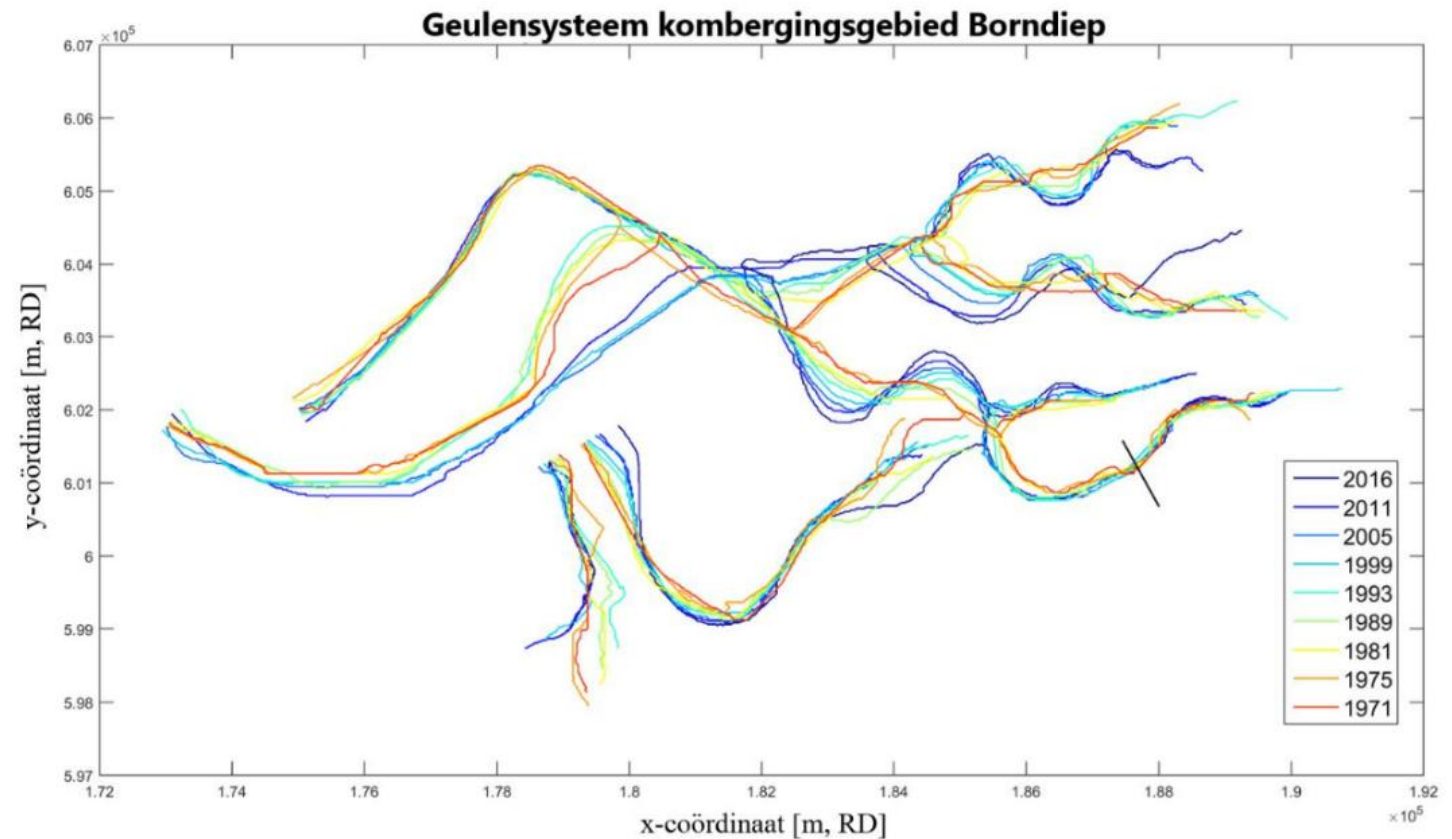
Steeds bochtigere vaarweg sinds jaren '70

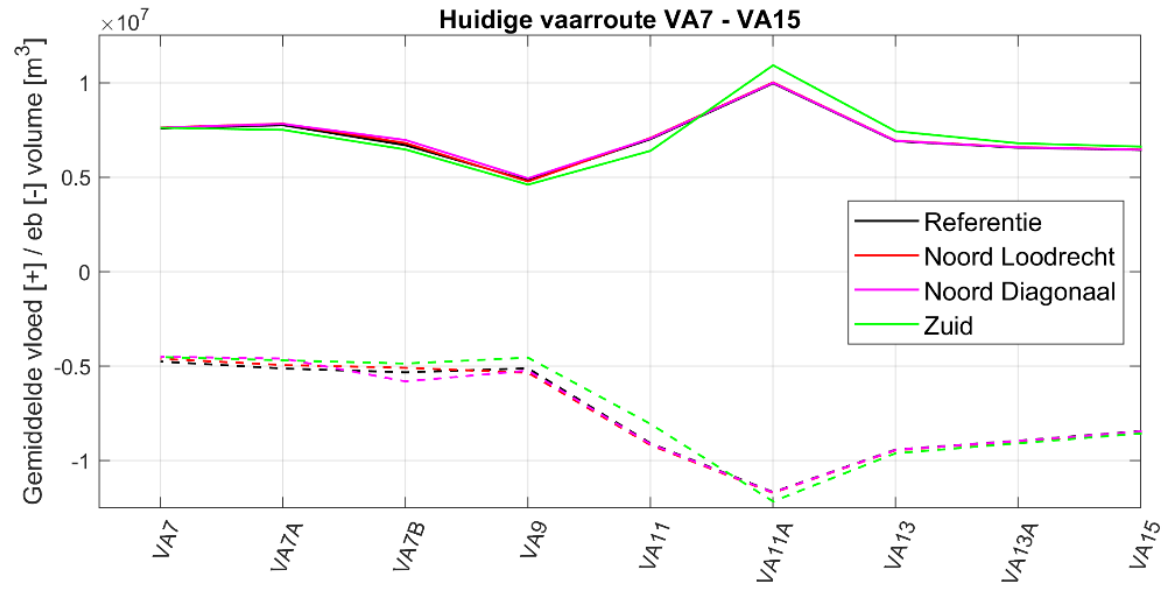
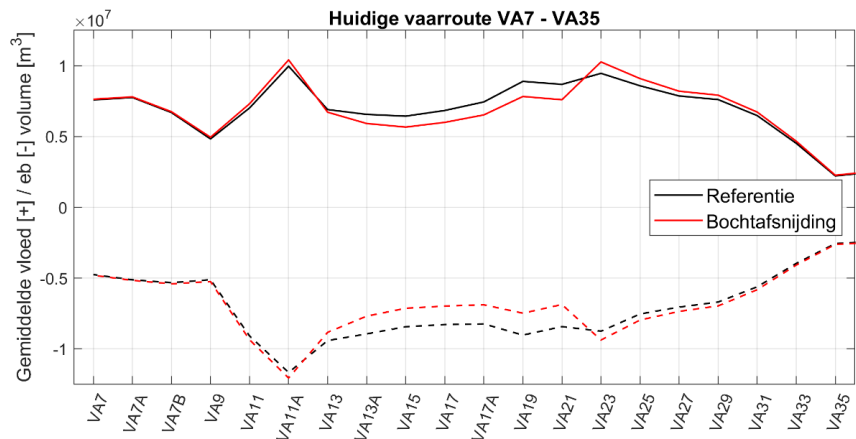
# Varianten – Debietverdeling over geulen en stroomsnelheden in de vaargeul

Alle ingrepen hebben weinig effect op het debiet door de huidige vaargeul

Stroomsnelheden rond VA9 blijven hoog zolang huidige geul dominant blijft

Hoge snelheden (bij eb) in doorsteek

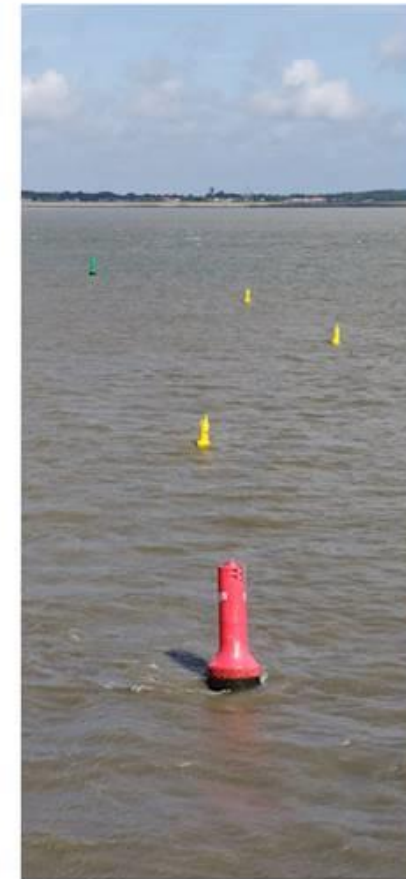
# Aanleg in zomer 2023

Tijdelijke betonning in de "doorsteek". Kijkend richting N, vanuit de veerboot route richting Zuiderspruit
