Feitenrapportage 2021 Q3

**JLD-Dijkstabilisator Watergraafsmeer en
Purmerend**

projectnummer 0413509.104
definitief revisie 1
24 december 2021

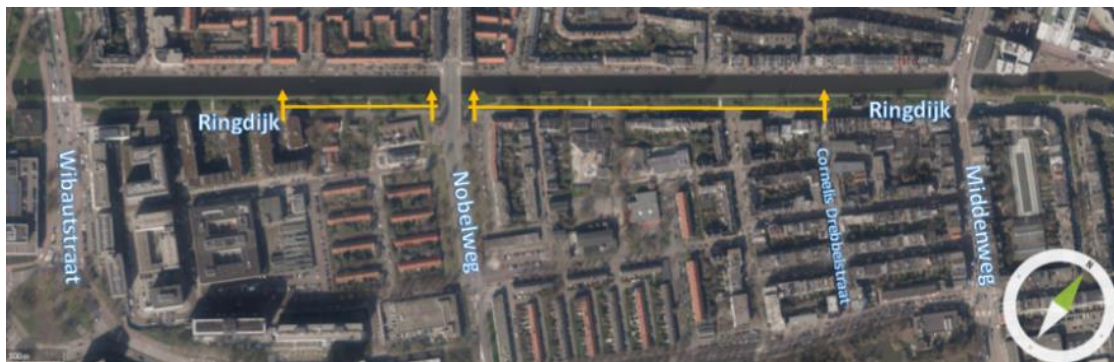
Figuur 1-1: Overzichtssituatie projectlocatie

De Ringdijk ligt binnen het beheergebied van Waterschap Amstel, Gooi en Vecht. De Ringdijk is onderdeel van de regionale boezemwaterkering (A117_001) langs de Ringvaart van de Watergraafsmeer in Amsterdam. Het projectgebied ligt tussen de Wibautstraat tot de Middenweg en heeft een lengte van circa 600 meter, zie Figuur 1-1.

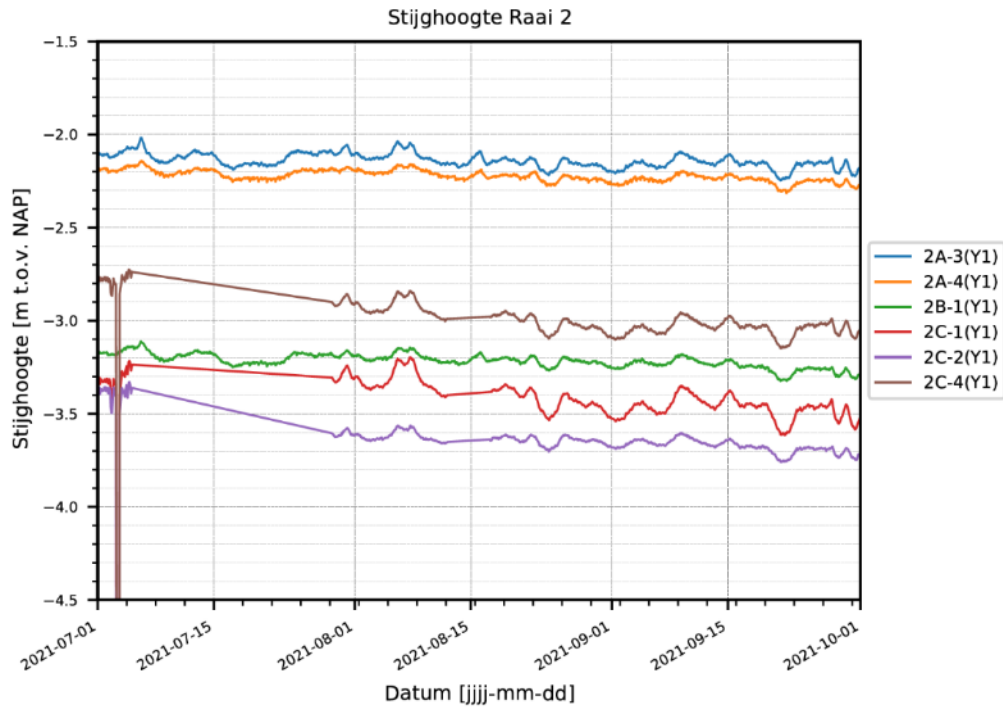
Figuur 3-5 Stijghoogte uitgezet tegen de datum, 01-07-2021 tot 30-09-2021, van raai 2

Wat opvalt is dat in juni de peilbuis 2C-1 weer van 2C-2 af loopt en dan een nagenoeg gelijk stijghoogteverloop heeft. Ook waterspanningsmeter 2C-4 dezelfde verandering als 2C-2 laat zien.

- **Waterspanning:**
 - De data van peilbuizen 2C-1, 2C-2 en 2C-4 vertonen een grillig verloop, het betreft peilbuizen die in het achterland staan. Het grillige verloop is in minimale mate terug te zien in de kruin, dit betreft de peilbuizen 2A-3 en 2A-4. In de jaarrapportage dient dit aspect nader geanalyseerd te worden. Tevens dient de status van de verschillende waterspanningsmeters gecontroleerd te worden.
